Und wieder zwei schwere Schrankenanstände!

Am 26. 11. 1978 und am 26. 12. 1978 ereigneten sich zwei schwere Schrankenanstände, die wiederum die große Verantwortung, die den Schrankenbedienern auferlegt ist, verdeutlichen. Die Schrankenwärter entscheiden sozusagen über Leben und Tod.

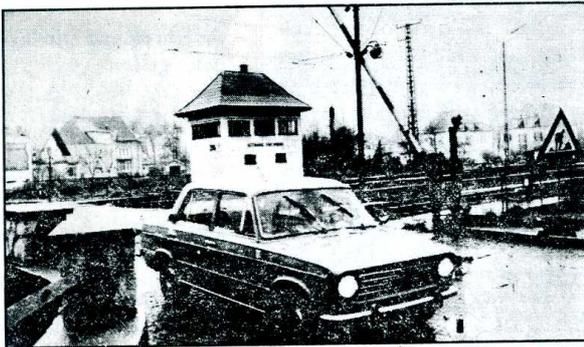
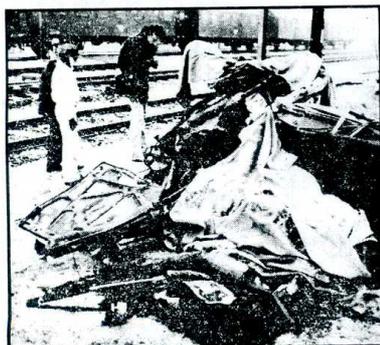
▲ 120 Züge pro Bahnwärterschicht passieren diese Schrankenanlage in Attnang, an der sich gestern das Unglück ereignete. Würden die Schlagdämme vor-schriftsmäßig stets drei Minuten vor ankommenden Zügen geschlossen, käme der Autoverkehr zum Erliegen. Deshalb wird oft noch zugewartet — und deshalb soll eine Überführung gebaut werden.

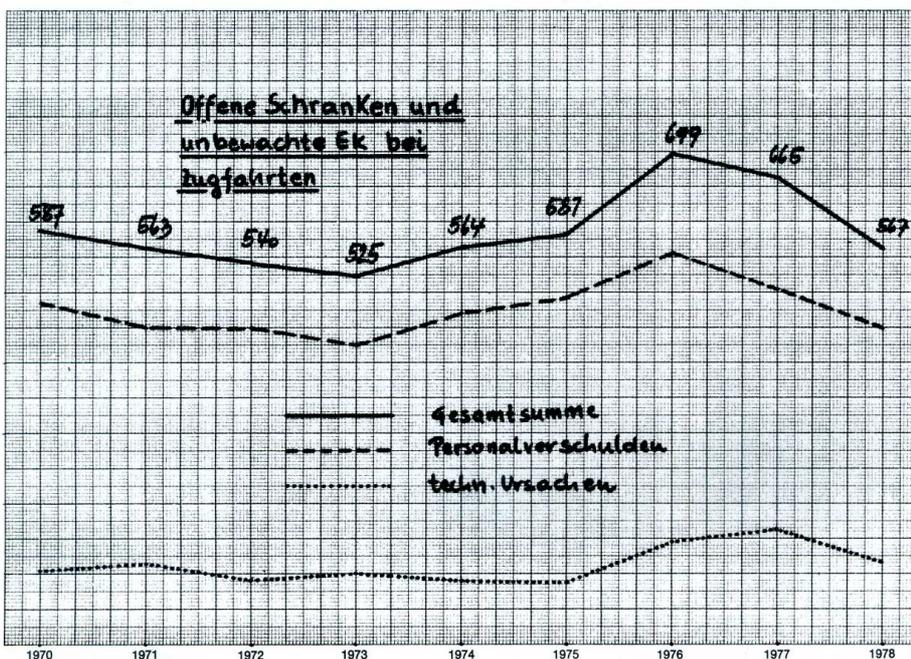
der haltgebietenden Vorblinkeinrichtungen besonders verwiesen. Auf zweigleisigen Strecken — vielleicht haben Sie schon eine ähnliche Erfahrung gemacht — kann es bei der Begegnung von Zügen im Nahbereich einer solchen automatisch oder halbautomatisch gesicherten EK dazu kommen, daß der eine Zug die EK gerade passiert hat und den Öffnungsmechanismus des Schranken auslöst, während der andere den Schließkontakt befährt. Dies bewirkt, daß sich die Schrankenbäume heben, die Vorblinkeinrichtung aber weiter rotes Blinklicht zeigt, bis sich, nach der entsprechenden Vorblinkzeit, die Schrankenbäume wieder schließen.

Wer an einem Bahnschranken losfährt, noch ehe das allenfalls daneben angebrachte rote Blinklicht verlöscht, spielt mit dem Leben: Im nächsten Augenblick nämlich können sich bei mehrgleisigen Bahnübergängen die Schrankenbalken wegen eines Gegenzuges wieder senken und das Fahrzeug, dessen Lenker zu früh startete, ist auf den Schienen eingeschlossen.

Auf diese Möglichkeit macht der ÖAMTC-Verkehrssicherheitsdienst die Kraftfahrer angesichts eines Konstruktionsmerkmals aufmerksam, das den in Österreich vielfach installierten automatischen Bahnschranken zu eigen ist. Wird der Schranken von einem Eisenbahner mit einer Handkurbel betätigt, so bleibt er bei Annäherung eines Gegenzuges selbstverständlich geschlossen. Bei automatischen Schranken jedoch kann es vorkommen, daß Zug Nr. 1 den Kontaktbereich verläßt (worauf sich der Schranken öffnet), Zug Nr. 2 hingegen wenige Sekunden später das neuerliche Schließen des Schranken bewirkt. Sicherheit bietet bei solchen Bahnübergängen nur die Beachtung des roten Blinklichtes. Es leuchtet auf, noch ehe sich der Schrankenbalken senkt und ist daher auch dann, wenn zufällig zwei Züge fast gleichzeitig den Übergang passieren, ein zuverlässiges Warnsignal.

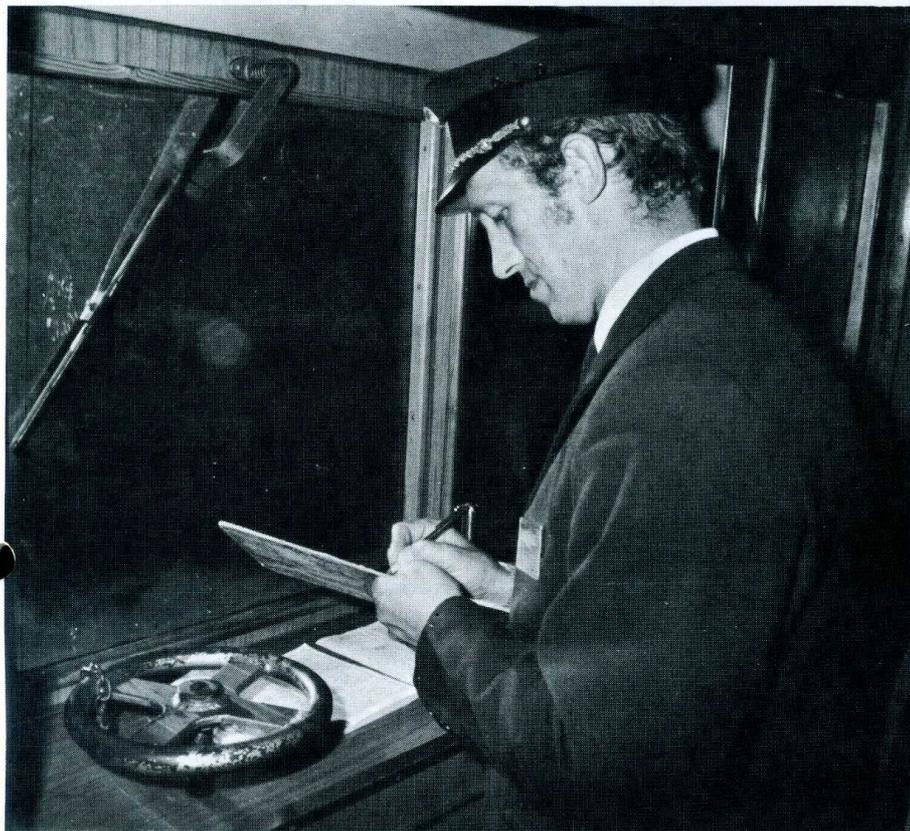
Was ist aber das Handrad links? Die Handbremse etwa? Nein, nein! Damit bedient der Zugführer oder Schaffner die Windschutzvorrichtung. Bei Normalbetrieb ist das Rad gegen unbeabsichtigte Betätigung mit Kette und Spange festgehalten. An bestimmten sturmgefährdeten Stellen der Strecke sind beiderseits außerhalb der Fahr-schienen Fangschienen in U-Eisenform montiert. Der Beginn der Windschutz-

strecke ist durch eine quadratische Scheibe, die — in diagonaler Teilung — schwarz und weiß gestrichen ist, gekennzeichnet.

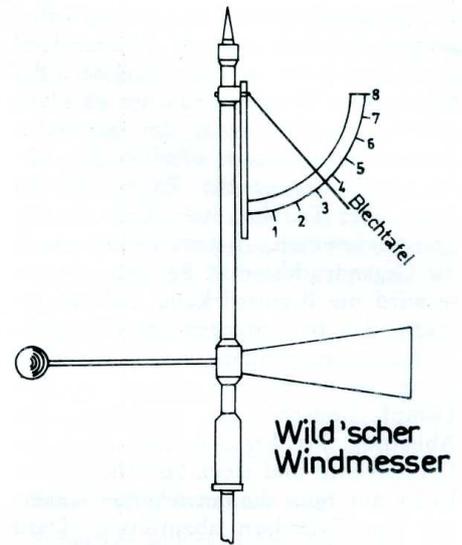
Laienhaft beschrieben sind das an einer Stange angebrachte Blechtafeln, die bei Windstille durch die Schwerkraft abwärts hängen, bei Wind aber, entsprechend dessen Stärke, gegen die Waagrechte gehoben werden. Der Ausschlag kann von einem Viertelkreisbogen, der mit acht Stiften versehen ist, abgelesen werden.
