Aus dem Verkehrsgeschehen

Brand des Triebwagens 4030.22 bei Zug 5104 zwischen den Bahnhöfen Kundl—Wörgl am 8. November 1977

Eine seltene Häufung von Fahrleitungsstörungen

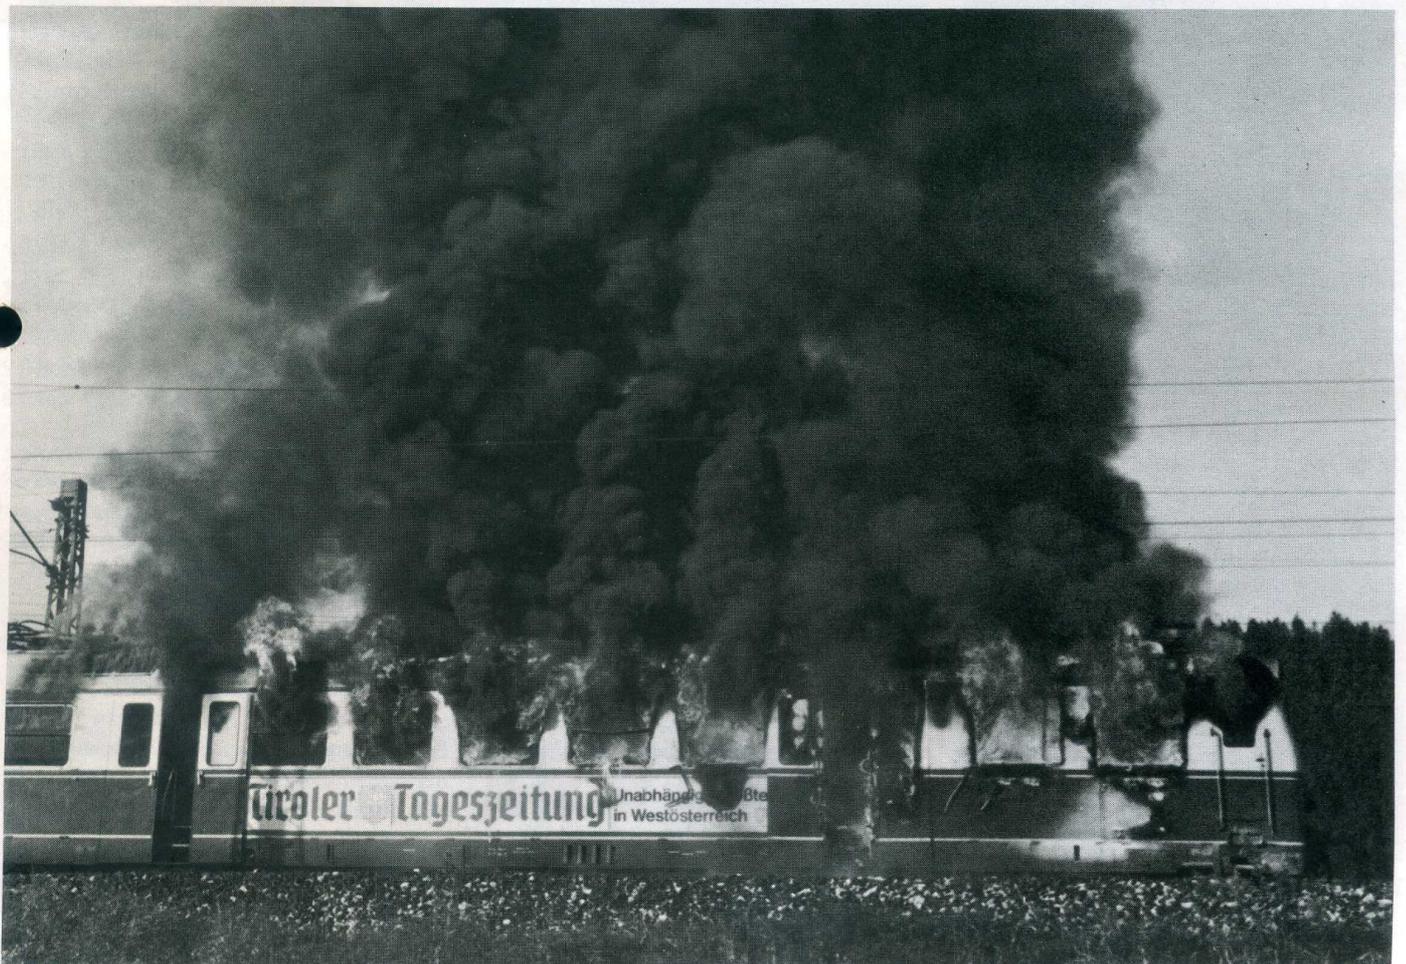
Ganz genau waren es S 2,042.740,—, die für die Instandsetzung des ET bis zu seiner Wiederverwendung aufgewendet werden mußten. Ein stolzer Betrag, besonders wenn man bedenkt, daß bei etwas umsichtigerem Handeln aller Beteiligten — das rechtzeitige Einschalten der Feuerwehr eingeschlossen — das Ausmaß des Brandes und damit der Schaden gering hätte gehalten werden können.

Bricht Feuer im Tzfz aus, sind die Lüfter sofort abzuschalten und der Zug ausgenommen im Tunnel und auf Brücken sofort anzuhalten und wenn durchführbar, das Tzfz vom Zug abzukuppeln und von diesem in angemessener Entfernung so aufzustellen, daß Zug und nähere Umgebung nicht gefährdet sind. Bricht der Brand im Tunnel aus, so ist der Zug so rasch wie möglich aus dem Tunnel zu bringen, wenn das Übergreifen des Feuers auf den Zug nicht zu erwarten ist; ansonst ist das Tzfz vom Zug abzukuppeln und aus dem Tunnel zu bringen.

Sobald als möglich ist der Stromabnehmer zu senken und die Abschaltung der Fahrleitung, soweit erforderlich, zu veranlassen. Der Brand ist mit den vorhandenen Feuerlöschern und sonst geeigneten Mitteln sofort zu bekämpfen. Bei Löscharbeiten in geschlossenen Räumen ist auf die Gefahr einer Rauchgasvergiftung zu achten.

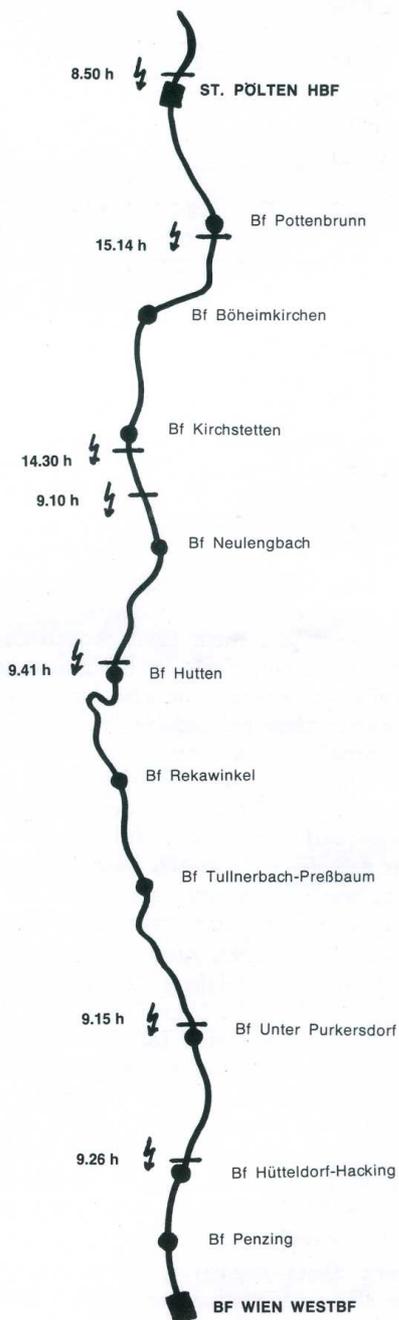
Die Fahrleitung über Gleis 1 mußte zwecks Fehlereingrenzung ausgeschaltet bleiben. Dadurch engab sich jedoch zwangsläufig eine Spannungsdifferenz zwischen der Fahrleitung von Gleis 1 und jener von Gleis 2.

Als Folge derselben kam es beim Befahren bestimmter Weichenverbindungen zu Flammbögen an den zugehörigen Streckentrennern, zur Zerstörung des jeweils darüber im Trageil befindlichen Isolators oder auch zum Abbrand des Trageisles und somit zu den erwähnten Störungen.

Eine Untersuchung der Stromabnehmer aller beteiligten Tfz erbrachte keine Anhaltspunkte. Nach den Ermittlungen der Elektrotechnischen Direktion war das Reißen des Kreuzbundes der Schutzstreckenumgehungsleitung im Bereich der Hst. Ollersbach (als Folge der heftigen Stürme und der großen Kälte der vorangegangenen Tage) Ursache für die Mehrzahl der angeführten Störungen.

Nach Schalterlösungen im Unterwerk Hütteldorf und in der Kuppelstelle Neulengbach um 9.10 Uhr, die u. a. zur Spannungslosigkeit der Fahrleitung über Gleis 1 und Gleis 2 führten, wurde die Fahrleitung über Gleis 2 wieder eingeschaltet.

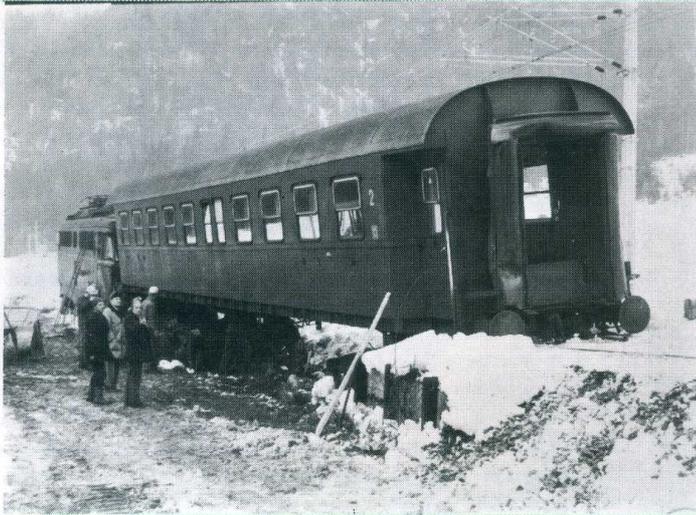
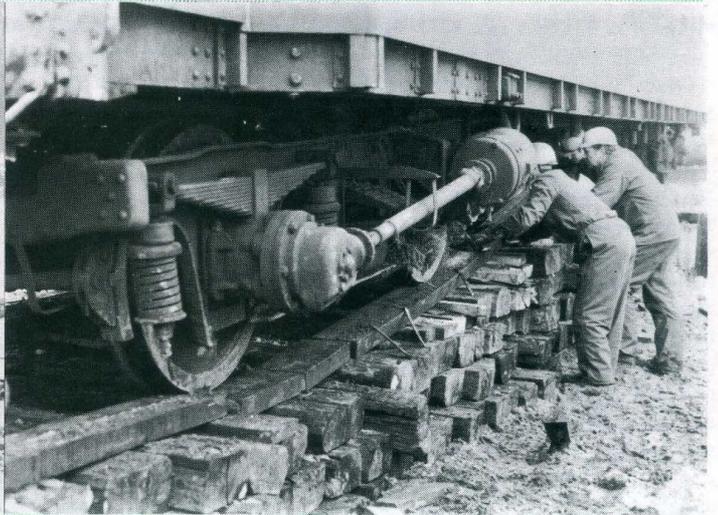
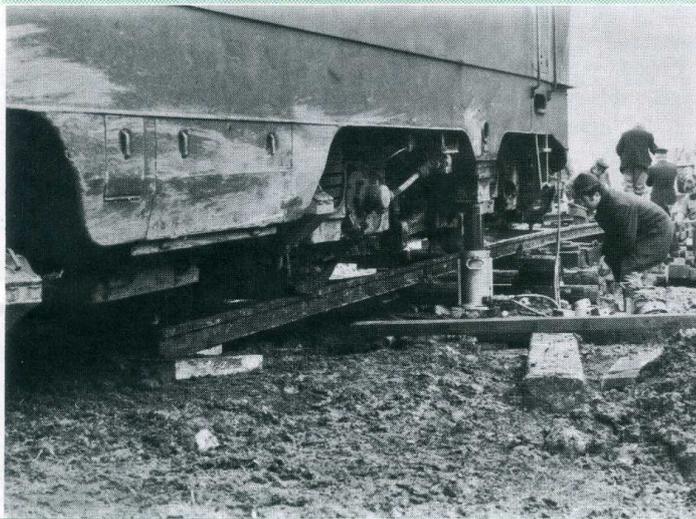
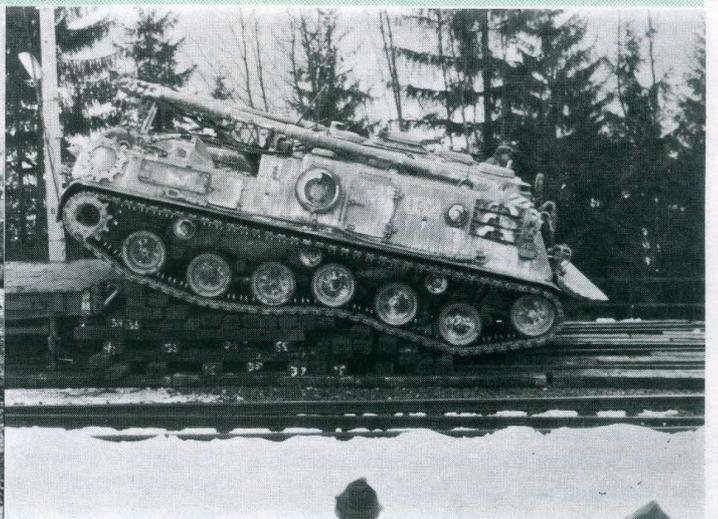
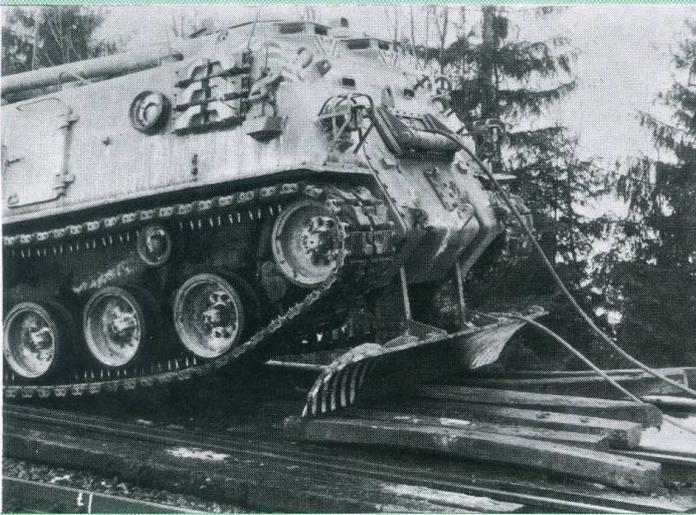
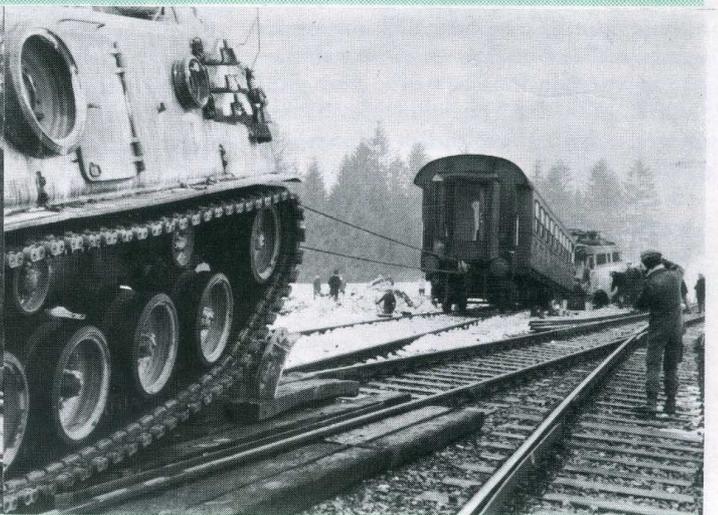
Unsere Bilder zeigen den Einsatz des Bundesheer-Bergepanzers im ferngesteuerten Bahnhof Pießling-Vorderstoder. Dort sollte am 8. 2. 1979 der Kreuzungszug 3904 den Gegenzug 67237 abwarten. Der Zugführer erteilte, ohne auf den Signalmachmer zu achten, den Abfahrtauftrag, welcher vom Tfz-Führer

In diesem Fall hätte bei ausschließlicher Verwendung bahneigener Aufgleisungsgeräte der durchgehende Zugverkehr eine empfindliche Beeinträchtigung erfahren. Außerdem wäre vom durchgehenden Hauptgleis aus ein Schienekran nicht verwendbar gewesen. Der Bergepanzer, der mit einem Sondergüterzug zugeführt worden war, zog zunächst den Personenwagen weg — im Bild ist dies deutlich erkennbar. Sonach wurde ein Hilfsgleis verlegt und auch die Lokomotive in Zusammenarbeit zwischen Bundesheer und unseren Mitarbeitern des maschinentechnischen Dienstes wieder ins Gleis gebracht.

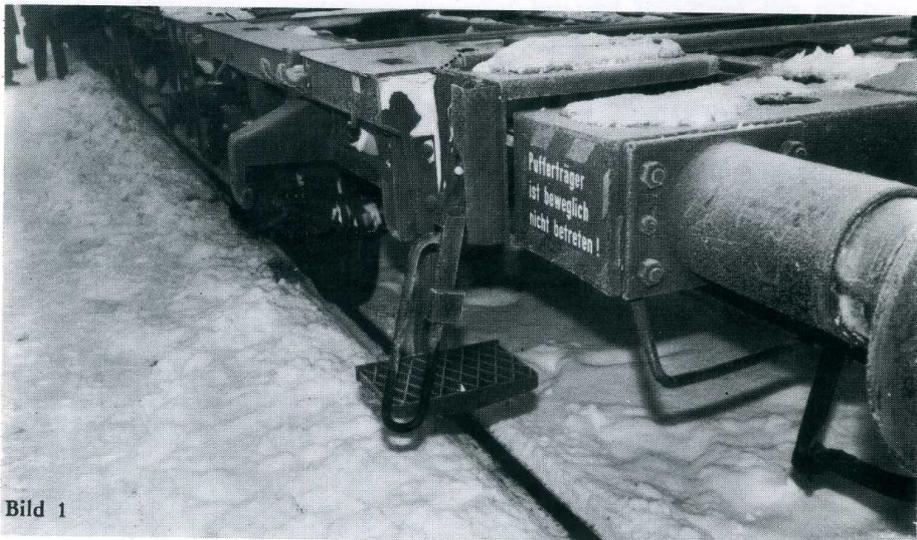
Die Fotos 1—3 zeigen Ihnen den abschwenkbaren Griff.

Im Bild 1 ist der Griff abgeschwenkt. Bevor der Verschieber den Endtritt besteigt, nimmt er den Handgriff, schwenkt ihn nach außen hoch und läßt den in lotrechter Lage befindlichen Handgriff sinken (zirka 9 cm).

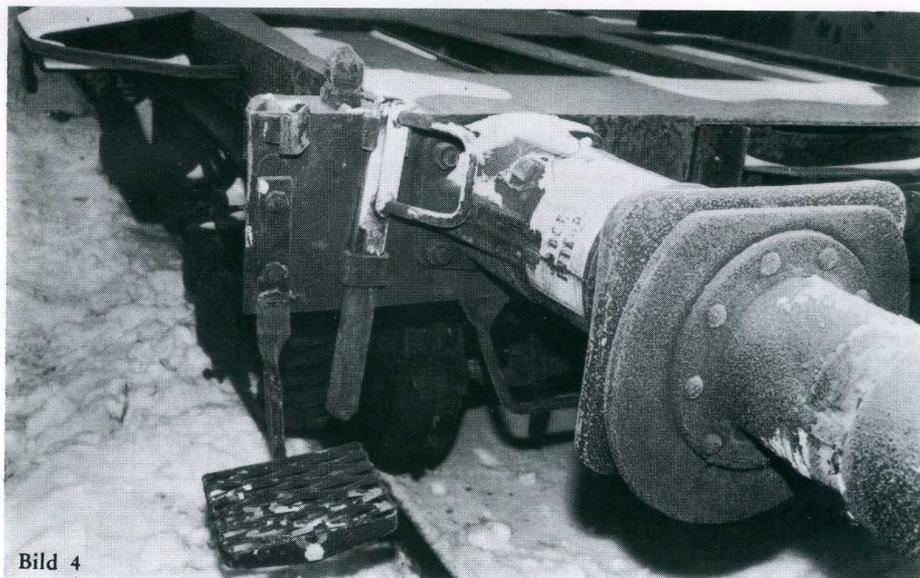
Bild 4

Sodann zieht er den Handgriff hoch und zwar etwas **schräg** zur Gleisachse (werfen Sie bitte noch einmal einen Blick auf das Bild 4). Sobald der Handgriff hochgezogen ist (Bild 6), darf die Verschiebung begonnen werden.

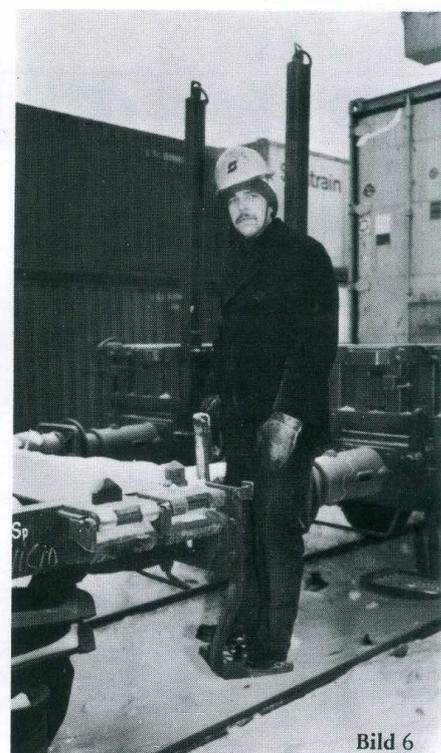
Bild 6

Wichtig! Während der Bewegung des Fahrzeuges den Griff keinen Augenblick loslassen, weil dieser sofort in die Ruhelage absinken würde! Bei diesen Wagen ist besondere Vorsicht geboten! Auf- und Absteigen ist nur während des Stillstandes der Fahrzeuge gestattet.
