# Aus dem Verkehrsgeschehen

## Zusammenprall des Z 416 mit Lkw im Bahnhof Nendeln am 26. 2. 1980

## Erläuterungen und Auslegungen zu Betriebs- vorschriften

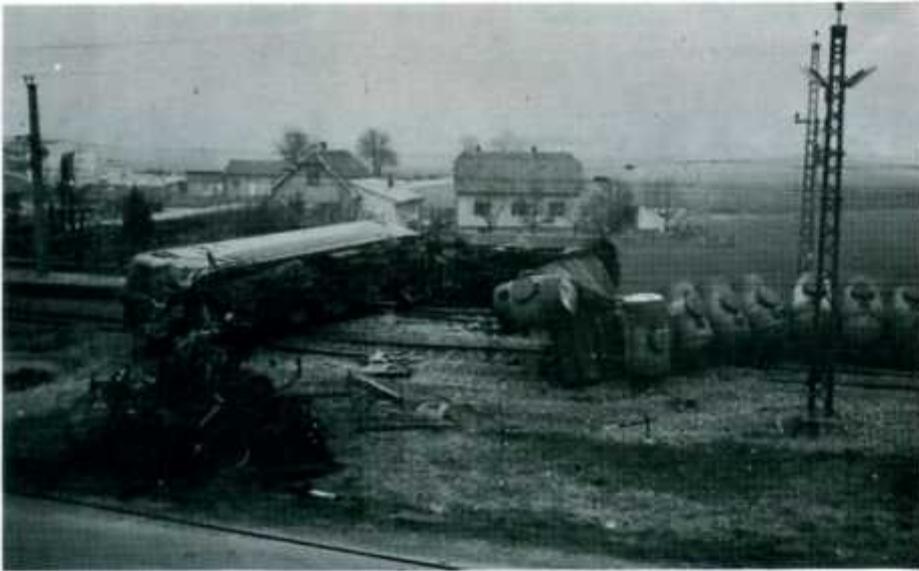
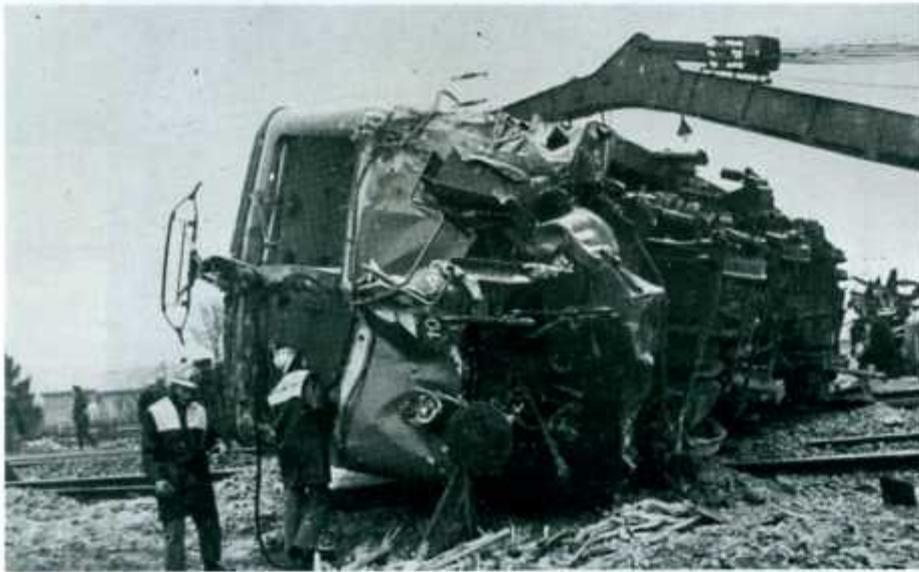
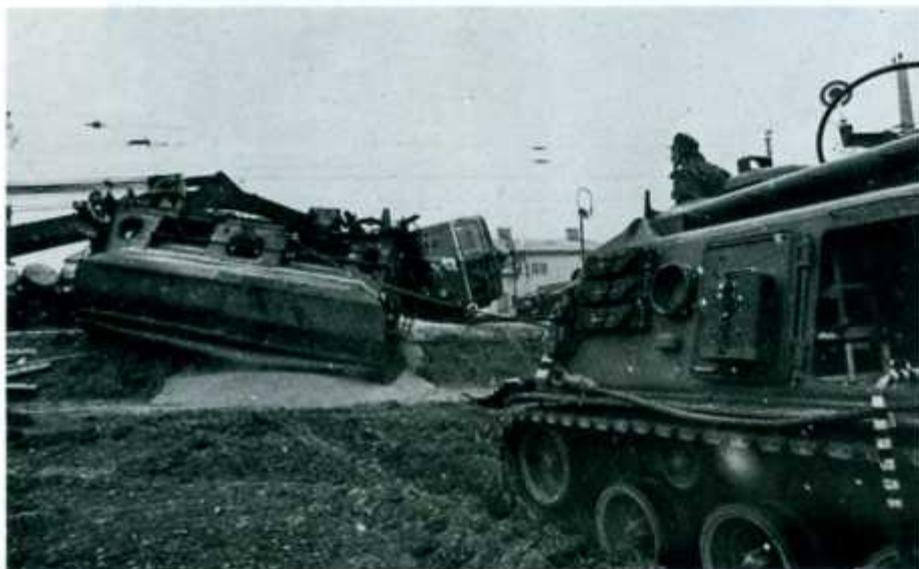
1. der Fahrdienstleiter trotz bevorstehender Durchfahrt eines Gütereilzuges auf dem Nachbargleis eine gefährdende Verschiebbewegung zulässt (anstatt den Verschieb einzustellen),
2. der Verschiebleiter die Leitung des Verschiebes unterläßt,
3. der Spitzenverschieber den Verschiebeweg mangelhaft beobachtet.

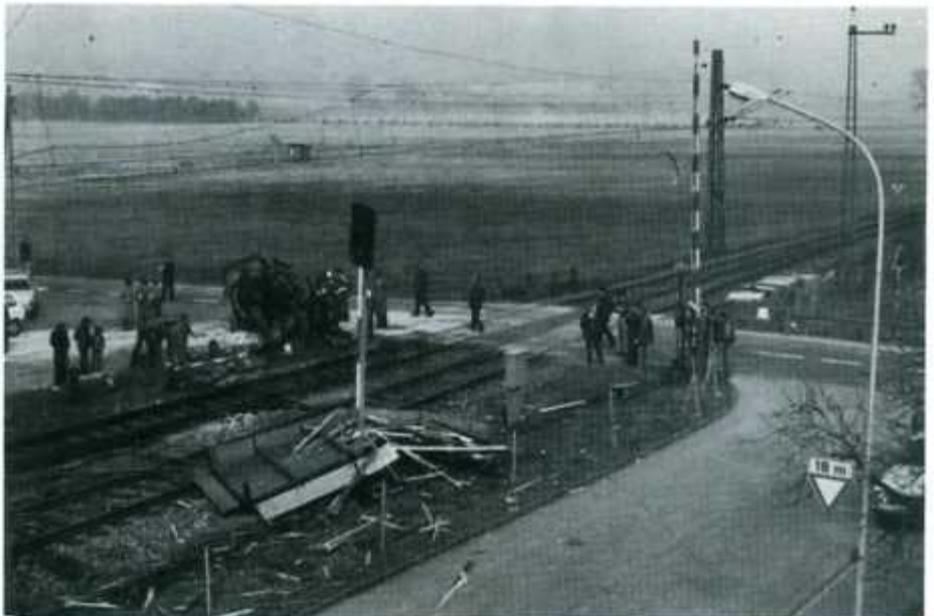
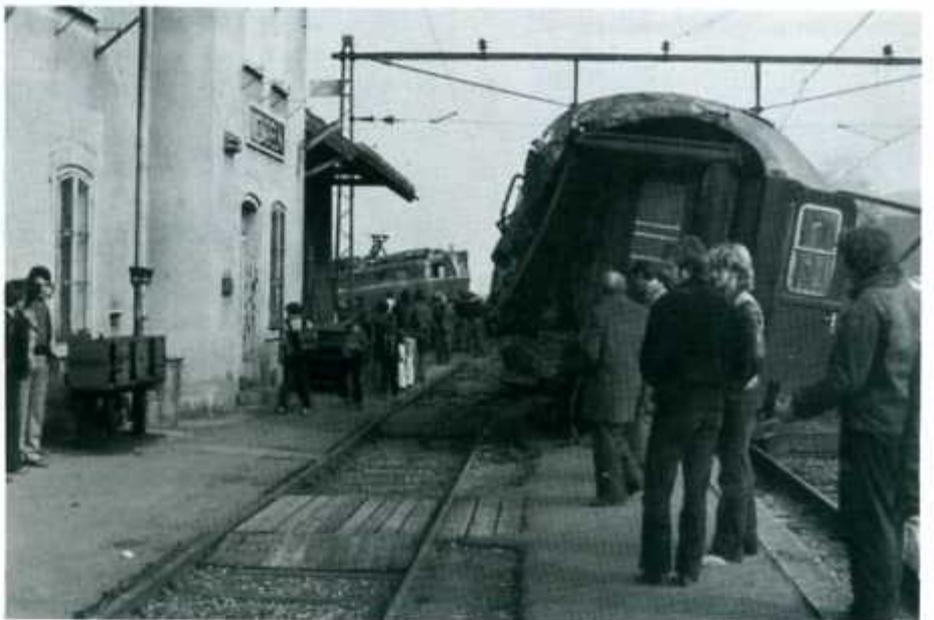
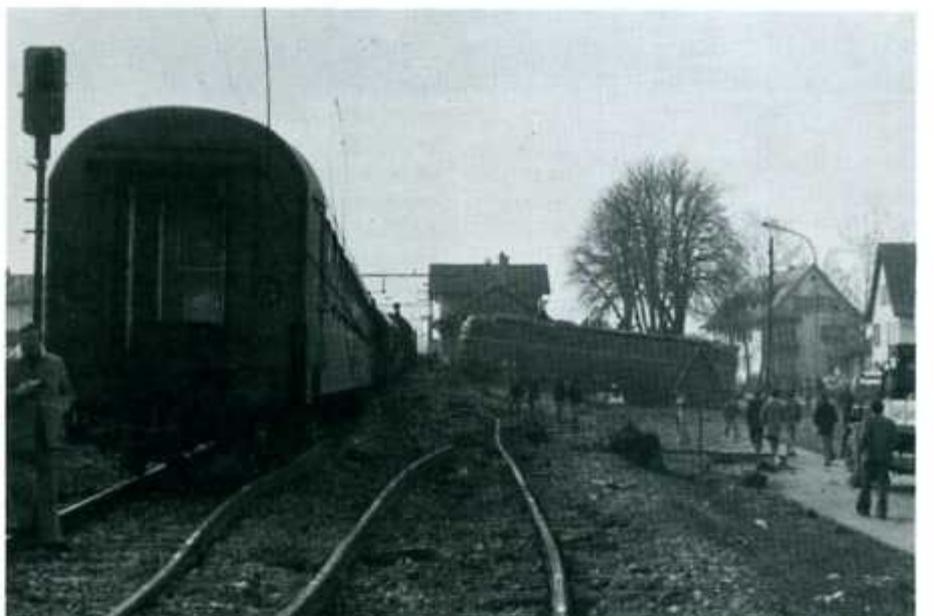
Dienstag, 26. 2. 1980, um 9.38 Uhr kam es im Bf Nendeln auf liechtensteinischem Staatsgebiet auf einer mit fernbedienter Vollschrankenanlage gesicherten EK zum Zusammenprall des Z Ex 416 „Beograd-Basel-Express“ mit einem Schweizer Lkw. Hierbei erlitten der 18jährige Lkw-Lenker, der den Führerschein erst seit etwa drei Wochen besaß (!), schwere, eine Reisende und der Tzf-Führer leichte Verletzungen. Der Sachschaden beläuft sich auf ca. S 26 Mio. Der durchgehende Zugverkehr zwischen Feldkirch und Buchs (SG) war bis 16.15 Uhr desselben Tages unterbrochen; mehrere Schnellzüge mußten über St. Margrethen umgeleitet und für die lokalen Reisezüge Schienenersatzverkehr eingerichtet werden.

Nach dem Stand der Erhebungen zur Zeit der Manuskripterstellung ist ein Verschulden des Schrankenbedieners (zu spätes Schließen) und des Lkw-Lenkers (Einfahrt in die EK bei bereits ca. 10 Sekunden rotblinkender Vorblinkeinrichtung) gegeben.

Dieses Ereignis gibt Anlaß, den besonders an die Schrankenbediener, aber auch an die Straßenverkehrsteilnehmer unter den Mitarbeitern gerichteten Appell im IdB 1/79 in Erinnerung zu rufen und die neue Vorschriftenlage, dargestellt im IdB 4/79, Pkt. 7.4 genauestens zu beachten.

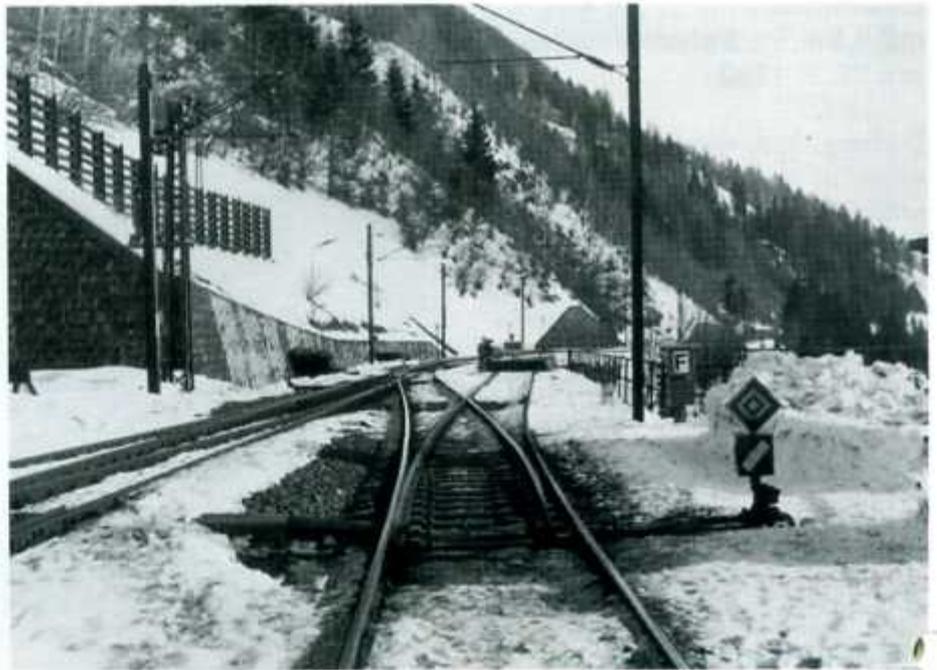
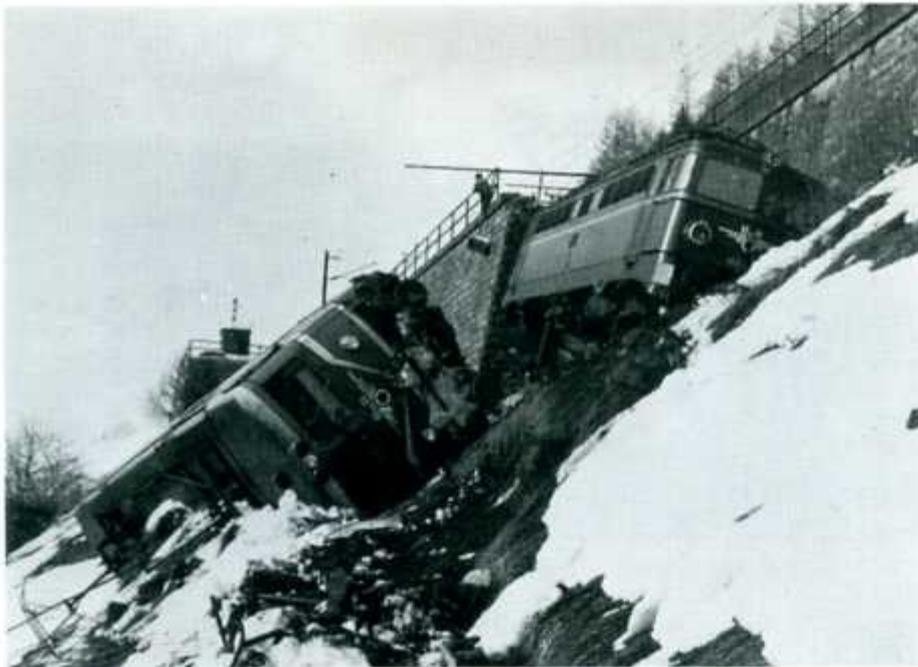
Dienstag, 29. 1. 1980 um 17.28 Uhr überfuhr Lz 68305 (Tfz 1043.09 und 1042.02, Böckstein—Spittal-M.) unerlaubt das haltzeigende Ausfahrtsignal im Bf Penk sowie den etwa 120 m danach befindlichen Gleisabschluß 2 und stürzte auf die anschließende Böschung. Glücklicherweise wurde niemand verletzt, es entstand jedoch erheblicher Sachschaden.

Aufträge und Meldungen, die sonst über Signalfernsprecher zu geben sind, sind über Zugfunk zu geben und dürfen vom Triebfahrzeugführer nur bei Stillstand des Zuges entgegengenommen werden. Voraussetzung ist aber, daß hierzu durch Vermittlung der Zugfunkzentrale mittels Selektivrufes eine Verbindung zwischen Fahrdienstleiter und Triebfahrzeugführer hergestellt wird.

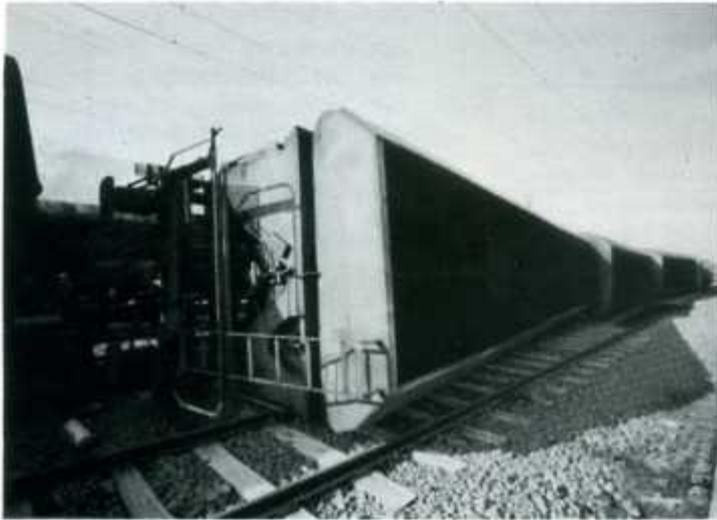
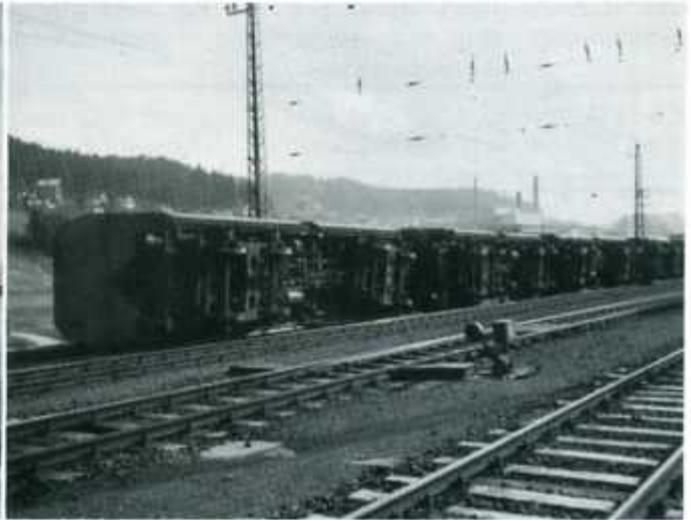
**Verschubentgleisung im Bahnhof Kirchbichl am 13. 3. 1980**

Im Bahnhof Kirchbichl kippten am 13. 3. 1980 fünf vierachsige offene Selbstentladewagen der PKP beim Überstellen von einer Anschlußbahn auf Gleis 1 um (Fads 3151 6968 156-8, 256-6, 221-0, 856-3 und 481-0). Die Ur-

sache für dieses Ereignis war ein unerlaubter Eingriff durch die Empfängerfirma in die Bauart der Wagen — Entfernung des Verbindungsbolzens der zentralen Entleerungsvorrichtung — und die dadurch ermöglichte unrichtige, einseitige Entleerung der Wagen. Diese Wagen dürfen jedoch immer nur beidseitig entladen werden. Bei der Entladung dieser Wagen sind unbedingt die dafür vorgesehenen

Klappenbetätigungen zu benutzen, weil nur diese hydraulischen oder mechanischen Steuereinrichtungen eine einseitige Entleerung der Wagen verhindern.

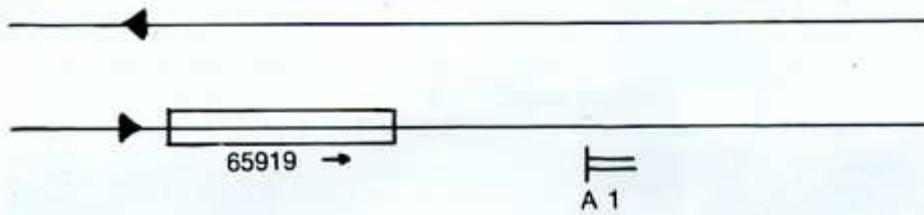
Abb. 1

Die richtige Vorgangsweise kann an einem Beispiel erläutert werden (Abb. 1):

Auf der Fahrt befindet sich Z 65919, das Blocksignal A 1 zeigt bereits „Frei“. Z 65919 bleibt wegen eines Bremsanstandes liegen und wird gemäß DV V 3, Punkt 368, b) und d) verständigt.

Z 123 wird auf dem falschen Gleis abgefertigt. Auf Grund der Verständigung des Z 65919 darf für Z 123 am freizeigenden Blocksignal A 1 das Ersatzsignal eingeschaltet werden.

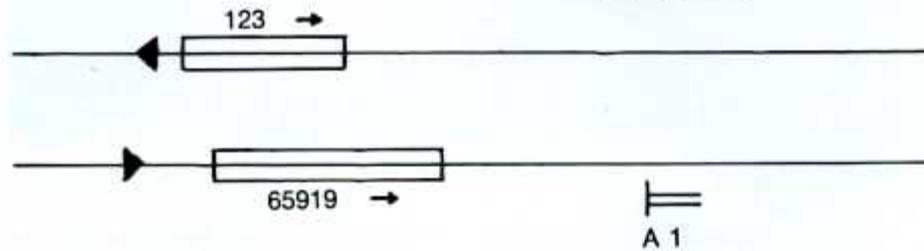
Abb. 2

Die Rückstellung des Blocksignals A 1 ist nicht notwendig (Abb. 2).

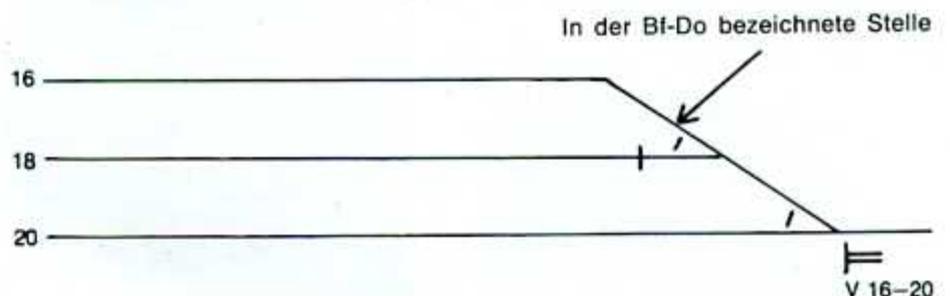
Abb. 3

Die richtige Vorgangsweise bei der Anwendung dieser Bestimmung hat mehrfach Anlaß zu Anfragen gegeben (Abb. 3).

Das Signal zeigt an, daß über den Standort des Verschiebsignals — bei Signalen, die für mehrere Gleise gültig sind, über die in der Bf-Do bezeichnete Stelle (Grenzmarke, Weichenspitze) — hinaus nicht verschoben werden darf.

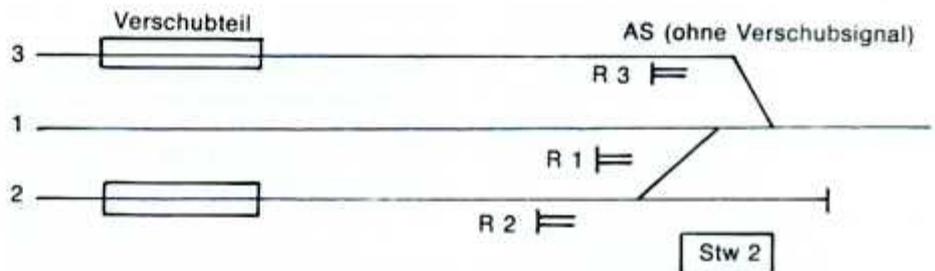
Abb. 4

Der Verschubteil soll von Gleis 3 nach Gleis 2 zum Abholen von Wagen fahren und wieder nach Gleis 3 schließen.

Der Verschubleiter vereinbart mit dem Wärter des Stellwerkes 2 den durchzuführenden Verschub, wobei er die Zustimmung zur Vorbeifahrt an den Signalen R 3 und R 2 erhält. Bei jeder einzelnen Verschubbewegung erteilt er nun — nach Prüfung des Verschubweges — dem Triebfahrzeugführer gesondert den Auftrag zur Vorbeifahrt am jeweiligen Hauptsignal!

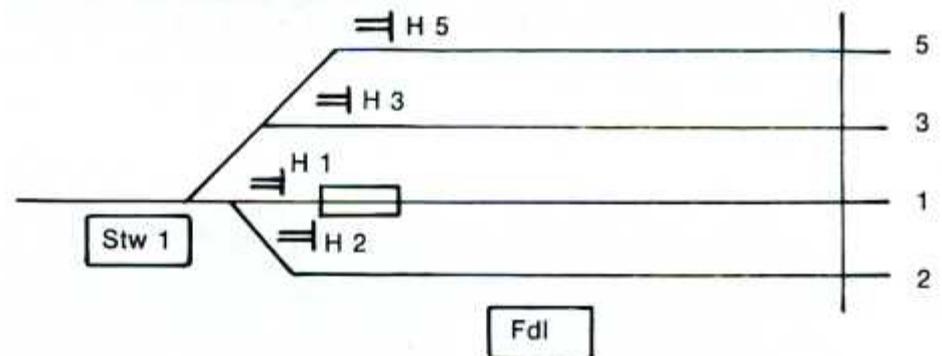
Abb. 5

Ein Triebfahrzeug soll über Stw 1 von Gleis 1 nach Gleis 5 überstellt werden, die Fahrt erfolgt unbegleitet. Zweckmäßig wird der Fahrdienstleiter die Verschubfahrt anordnen und die Zustimmung des Wärters des Stw 1 abwarten. Darauf wird er den mündlichen Auftrag geben, bis über die Spitze der Weiche 1 und dabei über den Standort des AS H 1 zu fahren.

Für die Rückfahrt nach Gleis 5 genügen Hand-Verschubsignale des Stellwerkswärters. Diese Vorgangsweise ist sinngemäß bei allen Stellbereichen eines Bahnhofes anwendbar, wenn der Auftrag zum

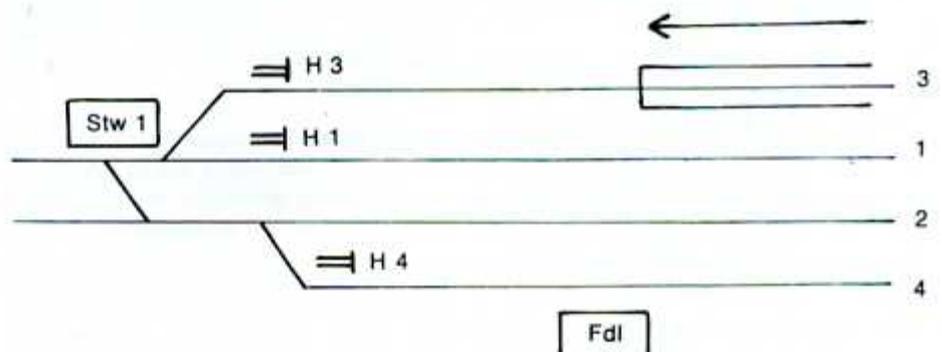
Abb. 6

Muß ein Zug gemäß DV V 3, Punkt 280 vorziehen, so wird damit häufig das Überfahren des Ausfahrsignals erforderlich.

Im gezeigten Beispiel muß beim Vorziehen das Ausfahrsignal H 3 überfahren werden. Befindet sich am AS kein Signal „Verschubverbot aufgehoben“, so erlaubt der Zuruf (oder die Verständigung mit Verständigungstafel) zusammen mit dem Signal „Herkommen“ am Standort des Ausfahrsignals auch die Vorbeifahrt am haltzeigenden Hauptsignal. Eine besondere Ver-

ständigung nach DV V 3, Punkt 72 ist nicht erforderlich.

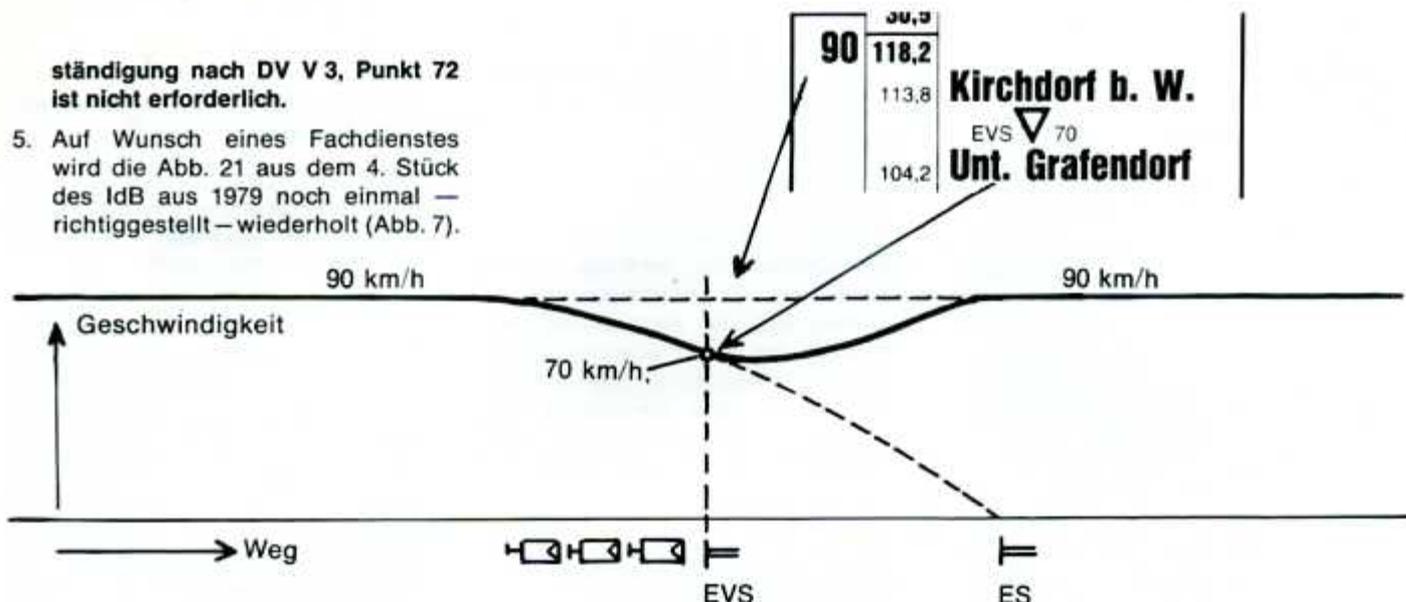
Abb. 7

5. Auf Wunsch eines Fachdienstes wird die Abb. 21 aus dem 4. Stück des IdB aus 1979 noch einmal — richtiggestellt — wiederholt (Abb. 7).
