Der Betrieb

Informationsblatt der Betriebsdirektion

4/80

Neuaufgabe der E (Elektrobetriebsvorschrift) mit 1. Jänner 1981

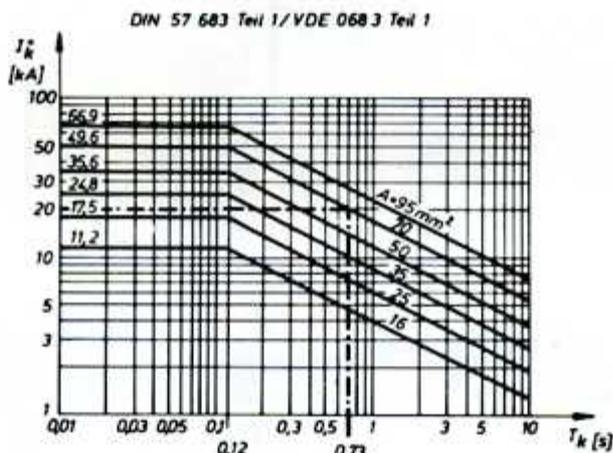
Seiltemperatur 20°C
 Seilendtemperatur 400°C

$A = 4,1 \cdot \sqrt{T_k}$ für $T_k \geq 0,12\text{ s}$

Hierin bedeuten:

A Seilquerschnitt in mm^2

I_k maximaler Anfangs-Kurzschlußwechselstrom in kA nach VDE 0102 Teil 1

T_k Kurzschlußdauer in s

8. Der Seilquerschnitt 70 mm^2 gewährleistet auch bei Versagen einzelner Schutzeinrichtungen im Unterwerk bzw. bei zweimaliger Kurzschlußbeanspruchung im Fahrleitungsnetz einen ausreichenden Schutz.

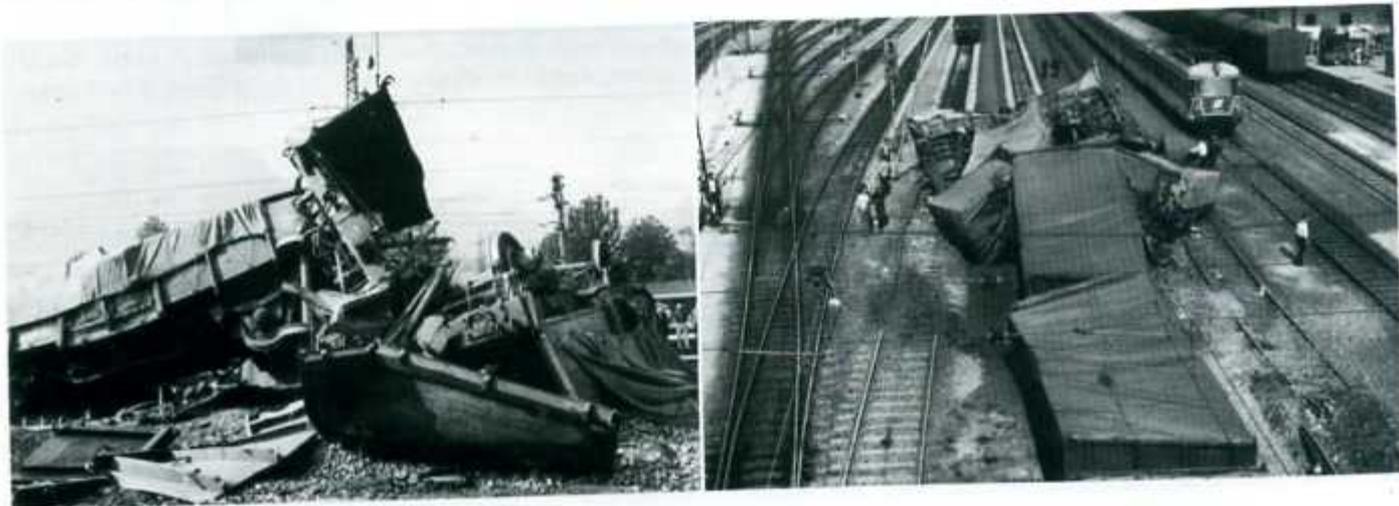
Entgleisung des Zuges 77712 im Bf Bludenz am 20. 9. 1980 infolge Radreifenbruches bei einem FS-Güterwagen.

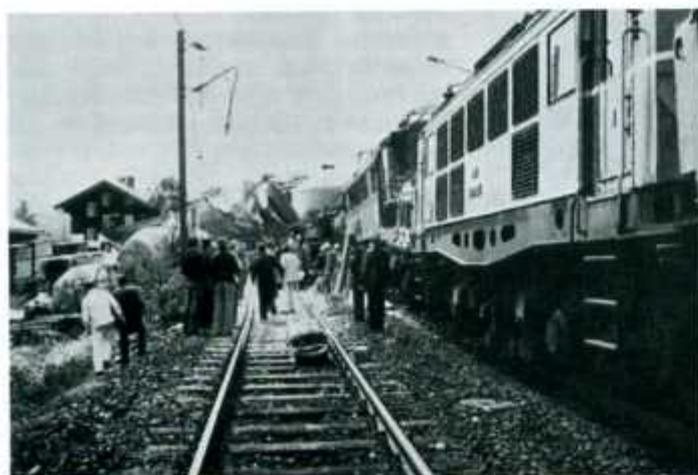
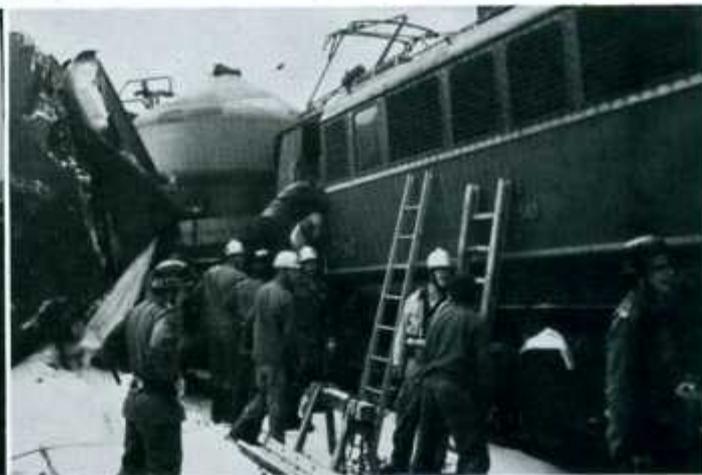
Spätwinter 1979, Z 43658 (Rumänien—Schweiz) wird an einem Donnerstag um 16.30 Uhr vom Tfz-Führer im Bf Fieberbrunn wegen mangelhafter Bremswirkung angehalten. Beim 10. Wagen wird ein nicht offener Luftabsperrrahn vorgefunden, dessen Handgriff abgebrochen ist. Nach 44 Minuten Aufenthalt (Öffnen des Hahnes mittels Zange und volle Bremsprobe) kann die Fahrt fortgesetzt werden. Gut ist's gegangen; nichts ist geschehen! — Schon etwa 10 Stunden vorher war der Grundstein zu dem Anstand gelegt worden.

Bei der Zugbildung im Bahnhof Penzing Vbf wurde als 10. Wagen von der Zugspitze der Wagen 01 81 151 3 078-5 gereiht. Dabei wurde vom Kuppler

offensichtlich übersehen, daß der vordere Luftabsperrrahn zu und dessen Handgriff abgebrochen war. Da die Ackermann-Bohrungen durch Schmutz verschlossen waren, kam es in der Folge zu keinem Luftverlust. Ebenfalls war durch den Umstand, daß der Luftwechsel im geschlossenen Zustand Luft, wenn auch nur in geringem Ausmaß, durchließ, ein Auffüllen der Hauptluftleitung im ganzen Zug möglich. Nachdem vom Tfz-Führer nach dem Ankuppeln des Triebfahrzeuges bei der Bremsprobe Undichtheit festgestellt wurde, konnte nach dem Luftschlauchwechsel beim 3. Wagen die Dichtheitsprobe beim Zug durchgeführt werden. Der Wagenmeister gab daraufhin das Signal „Bremsen anlegen“ und begann mit der Bremsprobe, obwohl er sich von den gem. DV M 26 (Pkt. 177) vorgeschriebenen Voraussetzungen dafür nicht überzeugt hatte. Die volle Bremsprobe mit Ausgangsuntersuchung im Bahnhof Penzing Vbf wurde demnach nicht ordnungsgemäß durchgeführt.

Saalfelden hätte er jedoch erkennen müssen, daß die Bremswirkung äußerst mangelhaft war. Aus dem Industriefilzen ist ersichtlich, daß trotz Schnellbremsung aus einer Geschwindigkeit von 60 km/h bis zum Stillstand ein Bremsweg von 700 m vorhanden war. Im Bahnhof Saalfelden teilte der Tzf-Führer dem Vorspanntriebfahrzeugführer mit, daß die Bremse „nicht gut“ sei. Während der Fahrt durch den Bahnhof Hochfilzen leitete der Führer des Vsp-Tzf eine Betriebsbremsung ein, worauf der Zug langsamer wurde. Er löste den Zug jedoch nicht aus, da er ja vom Zugtriebfahrzeugführer aufmerksam gemacht worden war, daß die Bremse „schlecht“ sei, und ließ ihn mit ca. 50 km/h durch den Bahnhof rollen. Als sich nach Hochfilzen die Geschwindigkeit steigerte, senkte er den Leitungsdruck auf 3,5 bar, und als keine Bremswirkung zu verspüren war, leitete er sofort eine Schnellbremsung ein, worauf der Zug im Bahnhof Fieberbrunn zum Stillstand kam.

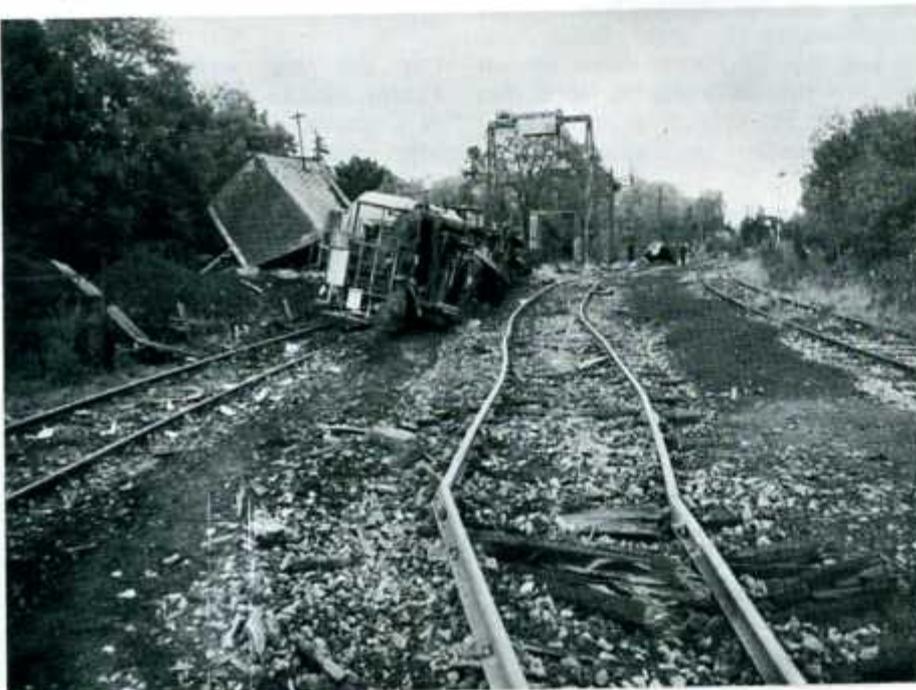
„Nach Fertigstellung des Zuges im Bf Waldmühle um etwa 11.20 Uhr wurde vom Tzf und den Schaffnern in Abwesenheit des Zgf (Anm.: der bei dem Ereignis den Tod erlitt) eine äußerst sorglose und mangelhafte Bremsprobe durchgeführt. Aus diesem Grund und, da es außerdem der Tzf unterlassen hatte, sich von der richtigen Stellung der Luftabsperrhähne zwischen dem Tzf und dem benachbarten Fahrzeug zu überzeugen, konnte es unbemerkt bleiben, daß der Luftabsperrhahn des nach dem Tzf erstgereihten Wagens nicht ordnungsgemäß geöffnet war.

Der Zgf ist seinen Obliegenheiten bei der Ausführung der vollen Bremsprobe nicht nachgekommen. Außerdem hat er es unterlassen, die Anordnung zur Durchführung einer vereinfachten Bremsprobe nach erfolgter Wagenbeigabe zu treffen, diese auszuführen und dem Tzf die Meldung ‚Bremse in Ordnung‘ mündlich zu geben.

Der Tzf hat es unterlassen, sich von der richtigen Stellung der Luftabsperrhähne zwischen Tzf und dem benachbarten Fahrzeug zu überzeugen, außerdem führte er widerspruchlos ohne Anwesenheit des Zgf, dem die Ausführung der Bremsprobe oblag, mit den Schaffnern allein eine solche durch, nahm von diesen die Meldung ‚Bremse in Ordnung‘ entgegen und befolgte den Abfahrtauftrag, ohne auf

die Anordnung einer vereinfachten Bremsprobe nach erfolgter Beigabe von 3 Wagen zu dringen. Ein (Anm.: später verurteilter) Schaffner hat es als Zugbegleiter und mithelfender Bediensteter bei der Ausführung der Bremsprobe unterlassen, den in seinem Bereich befindlichen Luftabsperrhahn des ersten nach dem Tzf gereihten Wagens vollständig zu öffnen

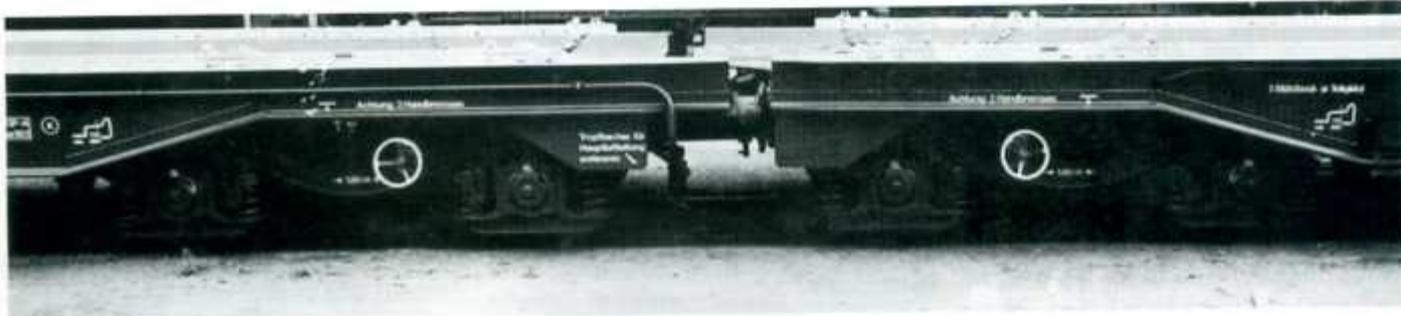
Niederflurwippenwagen Saads 4911

Ein nach den Richtlinien von ÖBB und UIC durch die Waggonfabrik Talbot in Aachen konstruierter Niederflurwippenwagen ist neu auf unseren Schienen zu finden.

Der Sattelaufleger wird durch 4 und der Stützbock zusätzlich durch 2 Zurrketten gegen seitliches Abkippen gesichert. Die am Stützbock befestigten Zurrketten sind mit Spanschlössern ausgerüstet und werden in die auf den seitlichen Wagenlangträgern angebrachten Ösen eingehangen und festgezurr. Die 4 Zurrketten zur Festlegung des Sattelauflegers sind auf den Wagenlangträgern verschieb- und verstellbar befestigt. Sie werden zur Verzurrung in eigens an den Sattelauflegern angebrachte Ösen nur lose eingehangen.

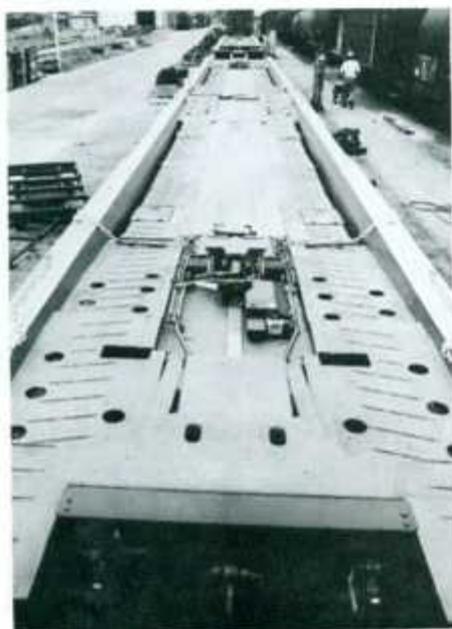
Hauptdaten der Einheit:

Eigengewicht	ca. 38 t
Sattelauflegergewicht	2 × 38 t
Tragfähigkeit	max. 90 t
Gesamtgewicht	max. 128 t
Achsdruck	max. 16 t
Länge über Puffer	31,87 m
Drehzapfenabstand	11,60 m
Abstand über die äußeren Achsen	28,65 m
Höhe der Ladeebene über S. O. (Wagen leer, Neuzustand)	410 mm
Höhe der Puffer über S. O.	1020 mm
Drehgestellbauart	Y-31 mod.
Radstand	1,80 m
Raddurchmesser	0,73/0,68 m
Druckluftbremse	SS-fähig, Bauart O-GP-A 8 × 10"
Höchstgeschwindigkeit	120 km/h
Kleinster Kurvenradius	80 m
Lademöglichkeit	Sattelaufleger
