## Aus dem Verkehrsgeschehen

Zusammenstoß des D 511 mit Wagengruppe zwischen den Bf Rottenmann und Bärndorf-Büschendorf am 14. Dezember 1982

### Verschubzusammenstoß im Bahnhof Wiener Neustadt am 21. 12. 1982

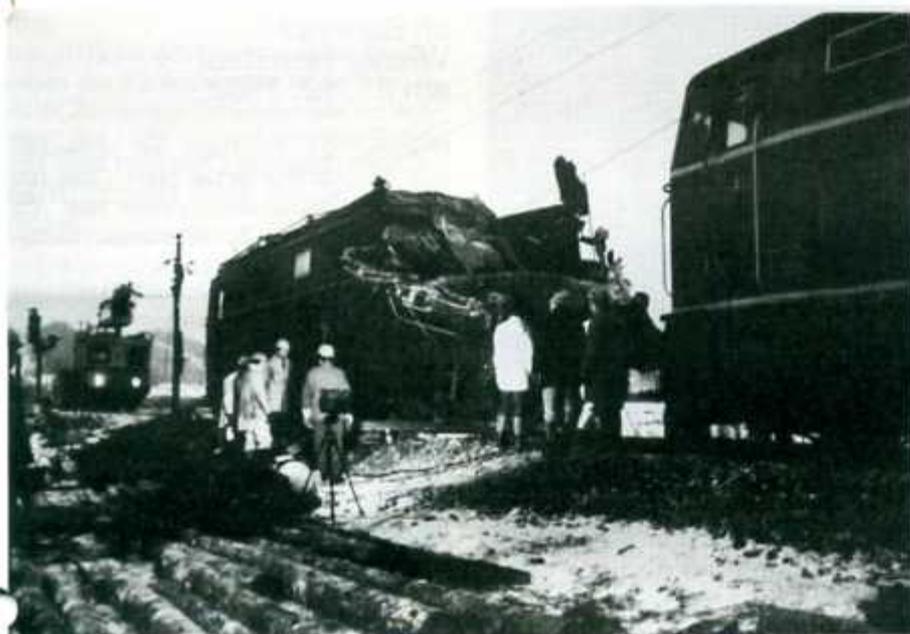
Dienstag, 14. 12. 1982, um 21.47 Uhr stieß der von Bischofshofen nach Graz Hbf verkehrende D 511 zwischen den Bahnhöfen Rottenmann-Bärndorf-Büschendorf mit zwei vom Güterschnellzug 50090 (Graz-Bischofshofen) nach einer Zugtrennung unbemerkt zurückgebliebenen, mit Rundholz beladenen Güterwagen zusammen.

Das Triebfahrzeug des Zuges 511 entgleiste mit einem Drehgestell, der nachgereichte 4-achsige Reisezugwagen mit je einer Achse an beiden Drehgestellen, 4 Fahrleitungsmaste und der Oberbau

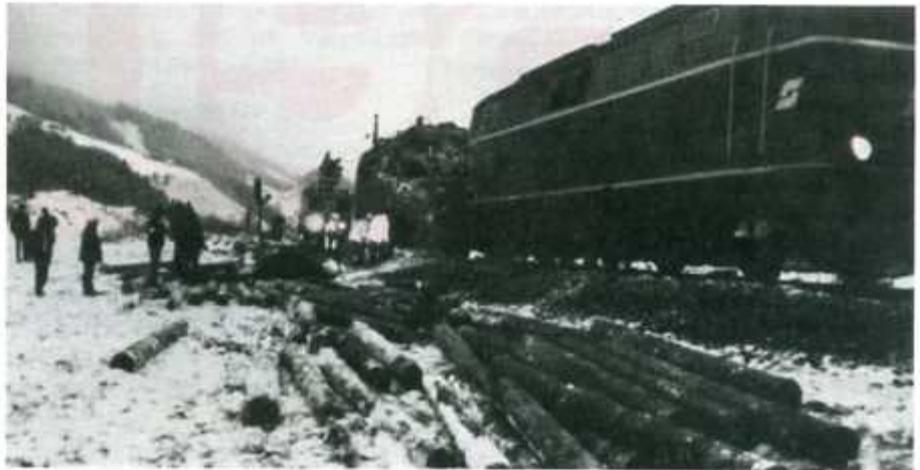
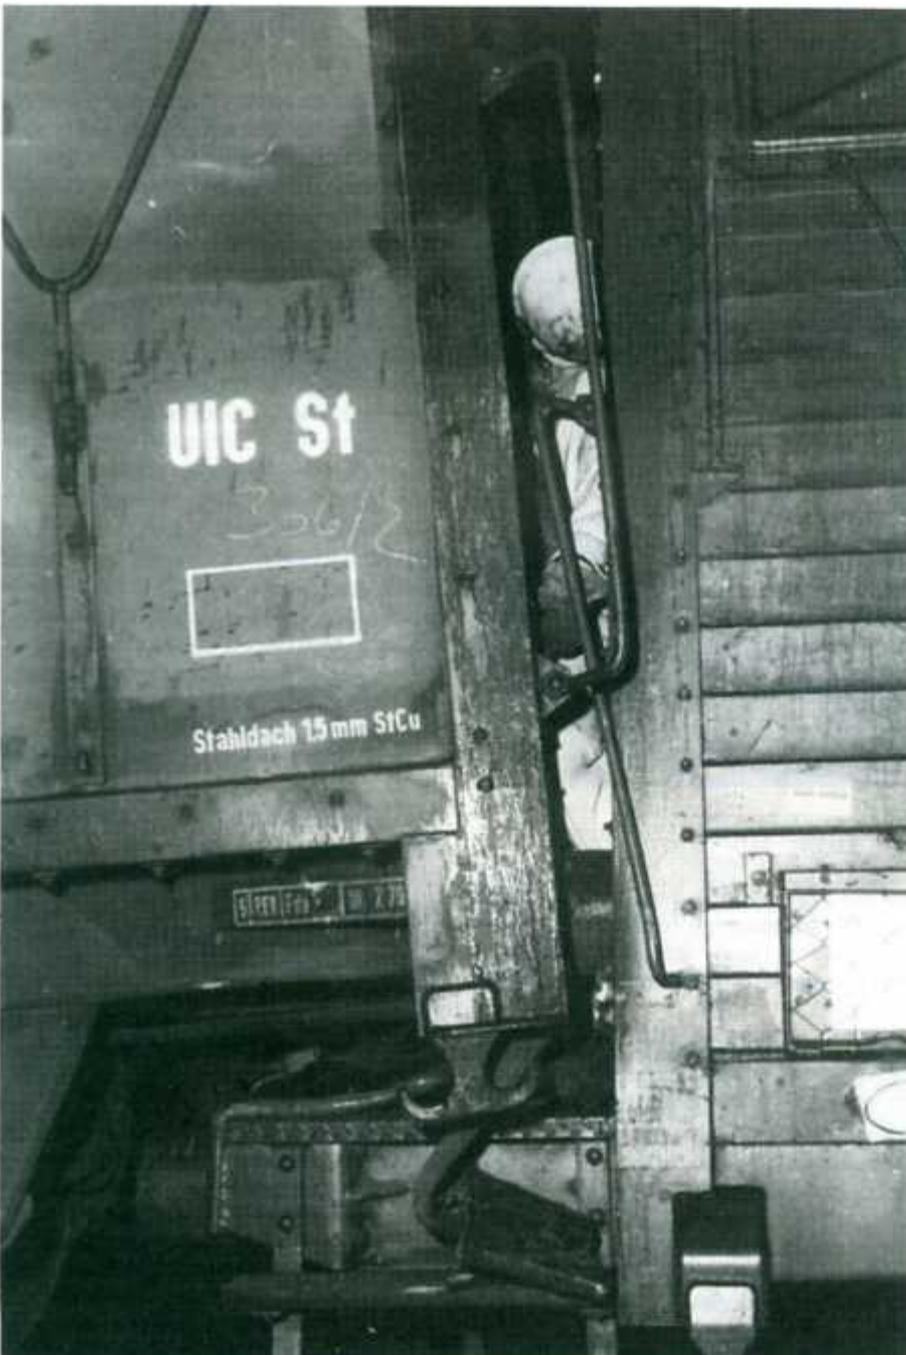
Dienstag, 21. 12. 1982, um 16.28 Uhr kam es im Bf Wiener Neustadt, Gleis 102 zum Zusammenstoß eines aus Tfz (Reihe 2143) und 22 Güterwagen bestehenden, geschobenen Vershubteiles mit einem alleinverkehrenden Tfz (Reihe 1042), wobei 5 Güterwagen entgleisten und sich ineinander verkeilten.

Der am 2. geschobenen Wagen auf der vorderen Bremserbühne mitfahrende Spitzenverschieber wurde durch Überpufferung des 1. Wagens auf der Stelle getötet.

An der E-Lokomotive, an 5 Güterwagen, am Oberbau und an den Sicherungsanlagen entstand zum Teil schwerer Sachschaden, insgesamt ca S 400.000,-.

Bei der Fahrt des Vershubteiles nach Gleis 104 wurde die Weiche 137 in ablenkender Stellung befahren. Unmittelbar danach bildete der Fdl des Zentralstellwerkes eine Vershubstraße für die Fahrt des für Zug 2927 bestimmten Tfz von Gleis 1 nach Gleis 102 bis zum Vershubsignal V 135. Nachdem der letzte Wagen des Vershubteiles die Weiche 137 überfahren hatte, drückte der Fdl eine Vershubstraße von Gleis 104 nach

Gleis 20. Infolge Nichtfreifahrens der Weichenisolierung blieb die Weiche 137 in der ablenkenden Stellung, das Vershubsignal V 137 in Verbotstellung. Trotzdem gab der Fdl über Vershubfunk Zustimmung an den Vershubleiter für die Fahrt von Gleis 104 nach Gleis 20. Durch die nicht eingelaufene, also für die

beabsichtigte Fahrt unrichtig stehende Weiche 137 gelangte der Vershubteil in den Vershubweg des Tfz's, schnitt dabei die Weiche 134 auf und stieß schließlich im Bereich der Weiche 132 mit diesem zusammen. Dem Ereignis liegt als Ursache die Zulassung der beabsichtigten Vershubfahrt

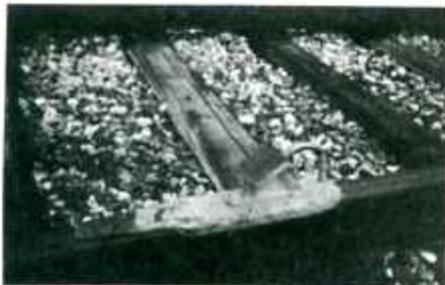
Aller schlechten Dinge sind drei, denkt sich der Sibe und geht noch ein paar Schritte weiter. Worüber wäre er dann da beinahe gestolpert? Ein Hemmschuh! Ein ORE-Hemmschuh! Ein gelb gestrichener ORE-Hemmschuh! – Ätch! Aber ein gelb gestrichener ORE-Hemmschuh der Form 2!

Das ist etwas für gescheite Leute! Ein Hemmschuh soll nicht herumliegen, das ist unbestritten. Die Farbe Gelb deutet auf Form 1 hin. In dem ganzen neuen Bahnhof gibt es kein einziges Stück Schiene, wo die Form 1 Verwendung finden könnte. Nachdem eine „2“ eingepreßt ist, wird es sich wohl um die Form 2 handeln. Doch ist die Verwendung von ORE-Hemmschuhen der Form 2 beim Verschub, auch zum Unterlegen von stillstehenden Fahrzeugen, längst nicht mehr gestattet. Also, irgend etwas stimmt da nicht.
