Der **Betrieb**

Informationsblatt der Betriebsdirektion

4 | 84

Zugzusammenstoß im Bf Fritzens-Wattens

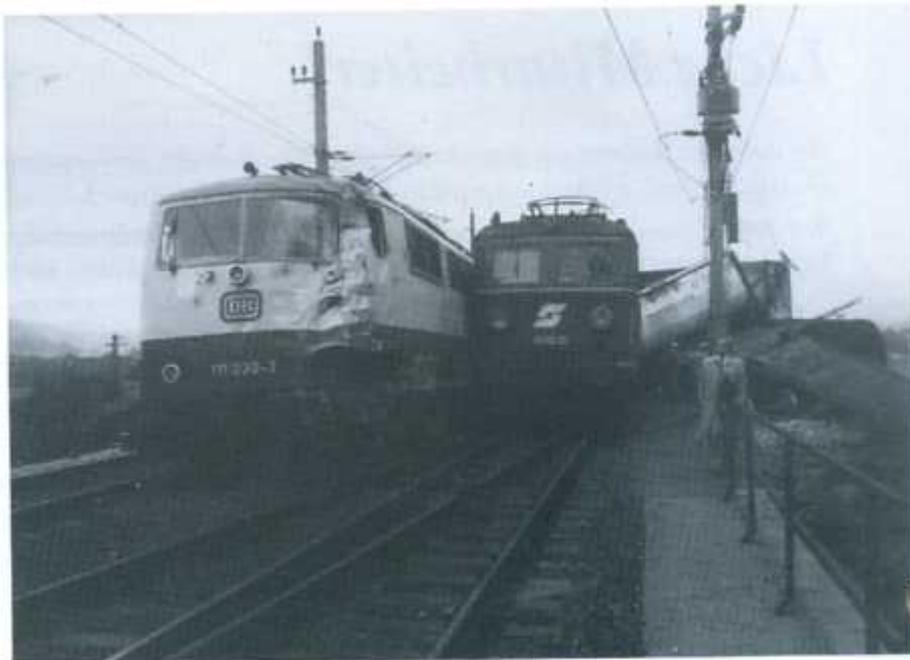
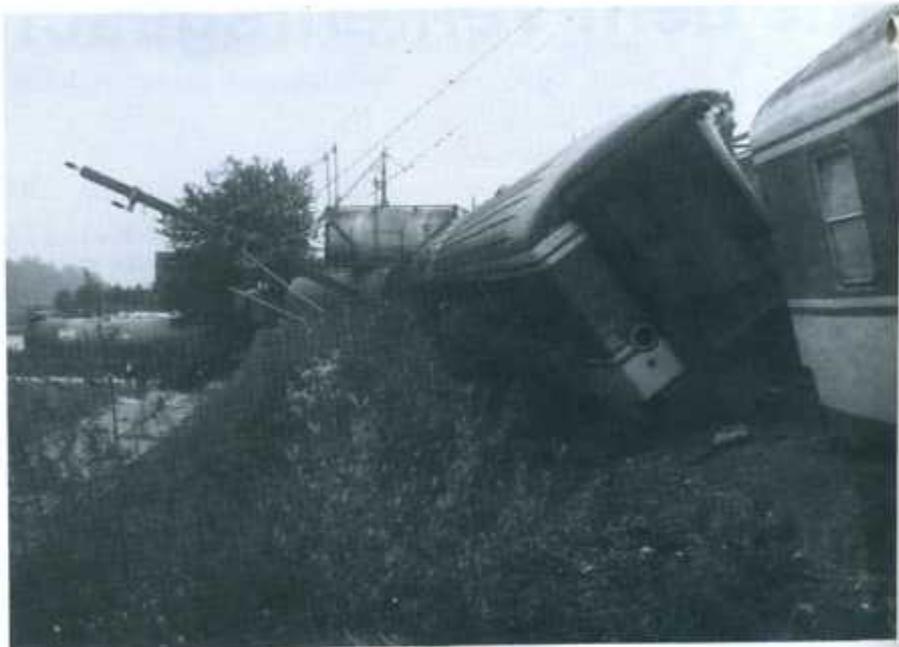
Dienstag, 18. 9. 1984 kam es im Bf Fritzens-Wattens zum Zusammenstoß zwischen einem durchfahrenden Güterzug und einem ausfahrenden Regionalzug.

Acht Reisende (Stand bei Redaktionsschluß) wurden bei diesem Ereignis leicht verletzt. Drei Wagen des Regionalzuges, das Tzf und vier Wagen des Güterzuges entgleisten; am Oberbau und an der Fahrleitungsanlage entstand schwerer Schaden. Die vorläufige Schadenshöhe beträgt ca. S 10,9 Mio!

- Unzulässige Erteilung des Abfahrtauftrages durch den Zgf ohne Zustimmung zur Abfahrt (DV V 3, Pkt. 285 und StL)
- Mangelhafte Signalbeachtung durch den Tzf (DV V 3, Pkt. 446).

Da sich jene Fälle häufen, in denen Züge ohne Zustimmung zur Abfahrt abgefertigt werden (vgl. dazu IdB 2/84 „Abfertigung der Züge“), wurde von der Generaldirektion als Sofortmaßnahme verfügt, daß Tzf und Zgf im Gesamtbereich der ÖBB einer gemeinsamen zusätzlichen Sonderschulung zu unterziehen sind. Dabei ist das Thema „Abfertigung der Züge“ in praxisnaher Weise an Hand von praktischen Beispielen, mit fortschreitender Handlung und mit Einbeziehung der einschlägigen Vorschriftenbestimmungen, eingehend zu behandeln.

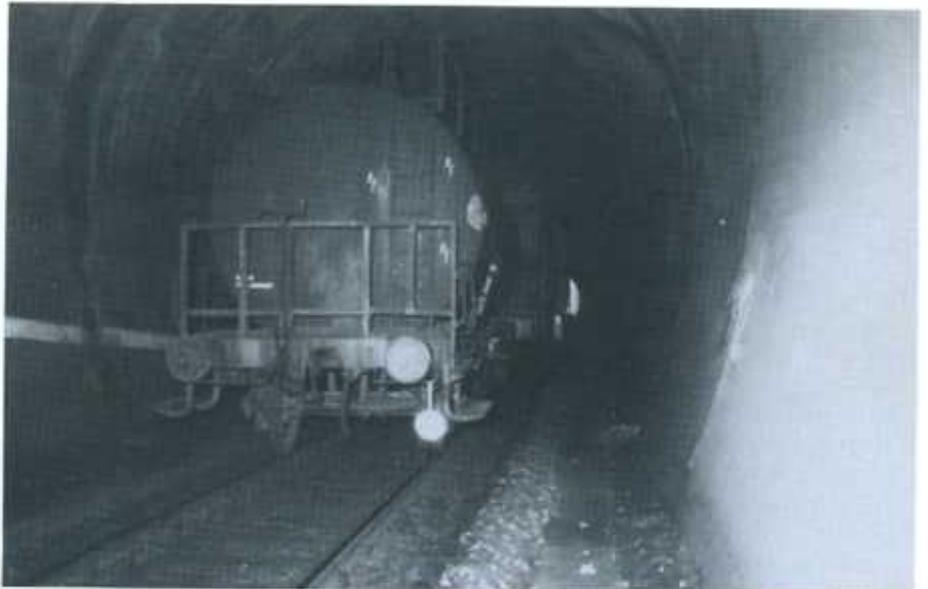
„Entgleisung“ des FG 63756 um 16.35 Uhr

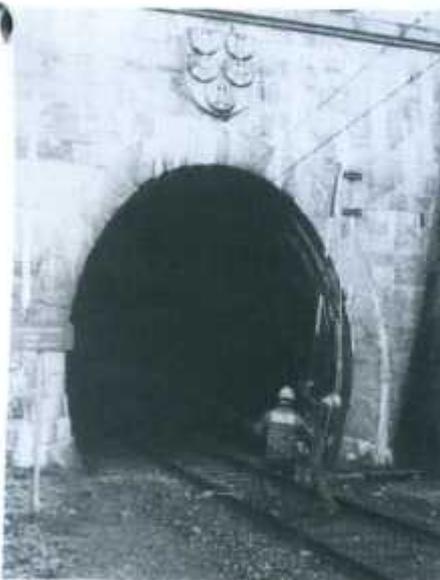
16.53 Uhr: Erdung der Fahrleitung

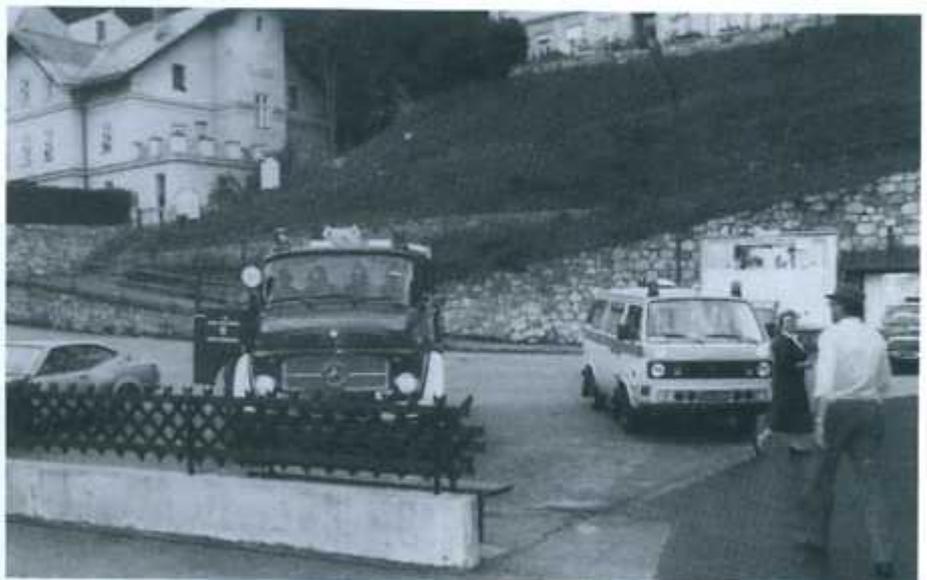
16.58 Uhr: Eintreffen der ersten Einsatzfahrzeuge

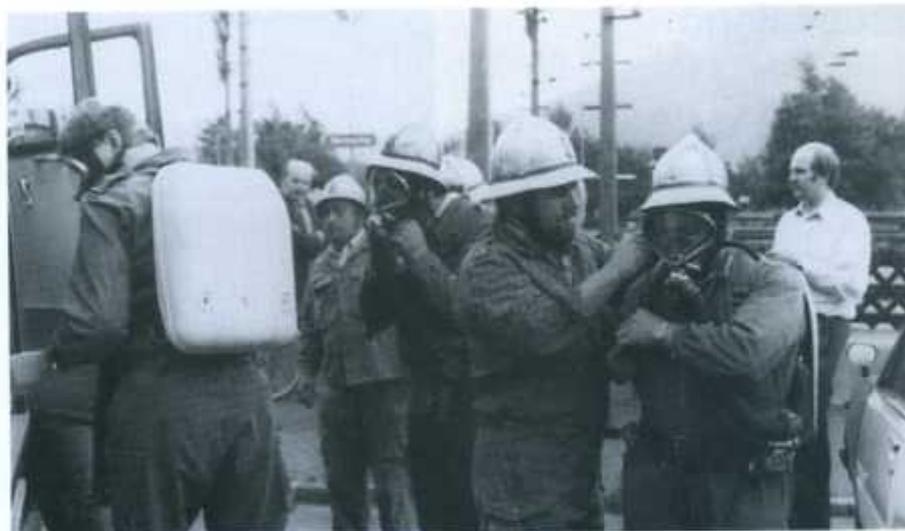
17.00 Uhr: Anlegen der schweren Atemschutzgeräte

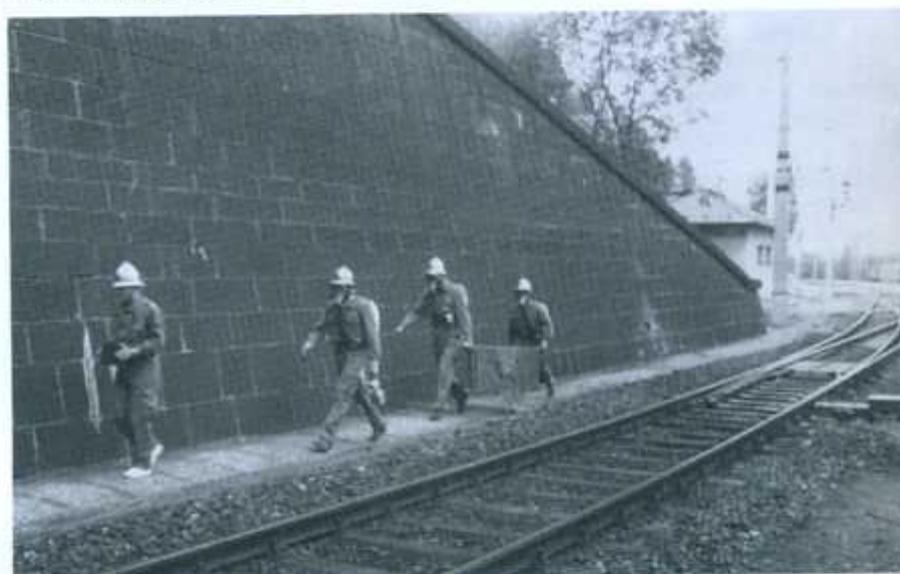
17.06 Uhr: Erster Trupp der FFW begibt sich zur Unfallstelle

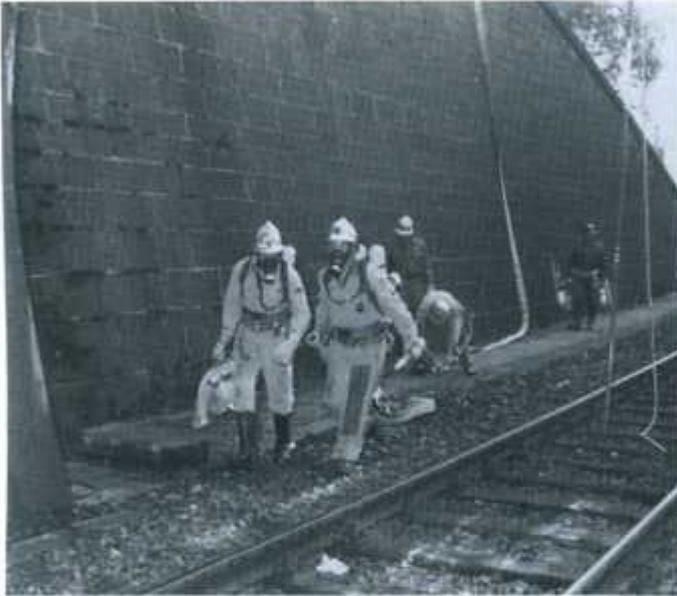
17.10 Uhr: Verlegung der ersten Schlauchleitung

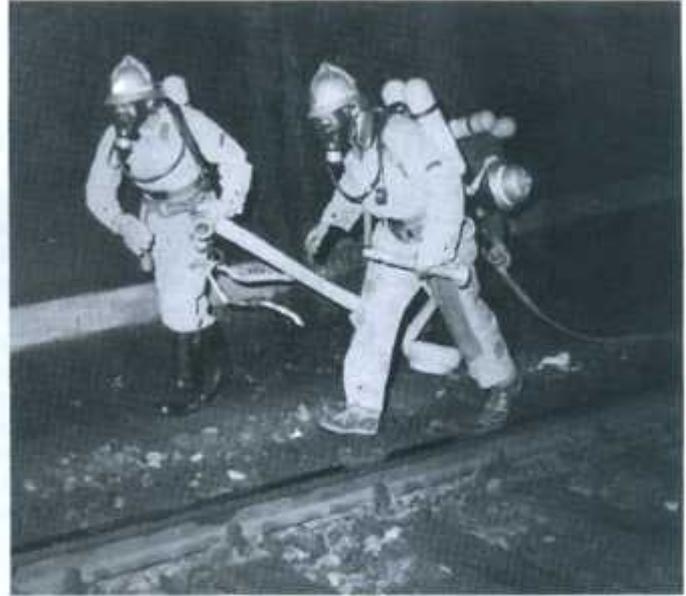
17.22 Uhr: Letzte Vorbereitungen vor dem Löschangriff

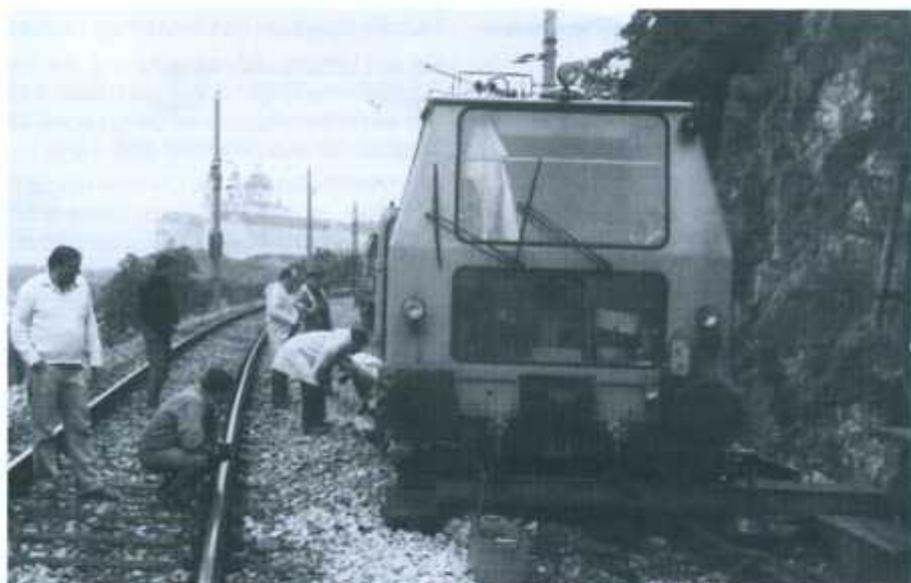
Am 17. 7. 1984 entgleiste im Bf Melk aus technischen Gründen eine Gleisstopfmachine, wodurch beide Streckengleise nach Pöchlarn verlegt wurden. Kleine Ursache - große Wirkung: es mußte daher in weiterer Folge ein Schienenersatzverkehr zwischen den Bf Melk und Pöchlarn bzw. Loosdorf und Pöchlarn eingerichtet werden. Ohne jetzt im Detail den genauen Hergang zu schildern, sollen jene Hauptfehler aufgezeigt werden, die in diesem Fall zu vermeidbaren Mehrverspätungen und auch zu berechtigten Beschwerden des Reisepublikums führten:

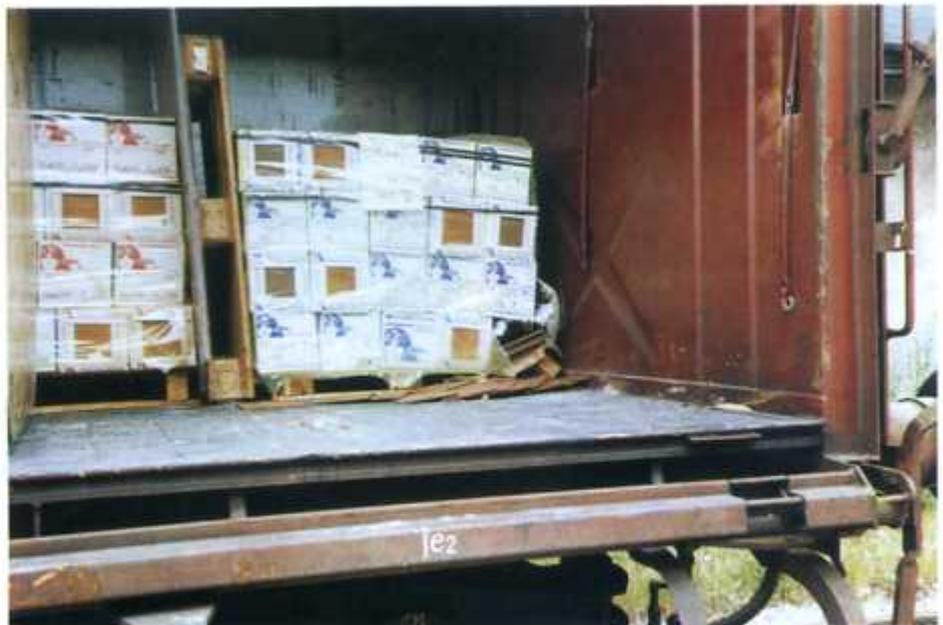
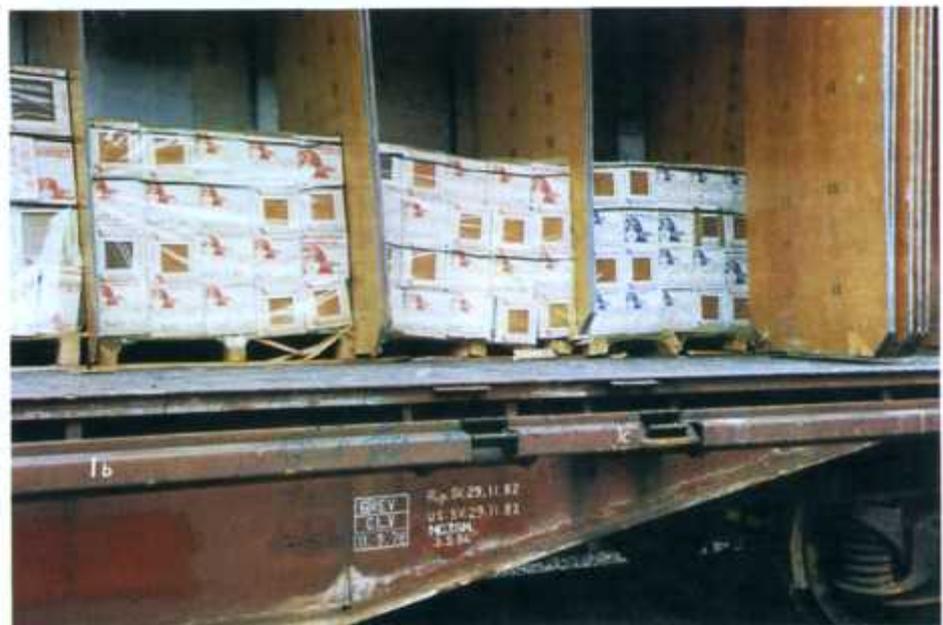
Wenn man die beiden Bilder betrachtet, so fällt einem unwillkürlich das Wort „Transportqualität“ ein. Was würde jeder von uns sagen, wenn eine Sendung – sei es ein Paket, ein größeres Colli oder eine Wagenladung – bei der Ablieferung beschädigt vorgefunden wird.

Wie heißt es doch im Pkt. 57 der DV V 3:

Jeder Verschub muß vorsichtig und mit möglichster Schonung der Fahrzeuge und der Ladung durchgeführt werden, heftiges Anfahren und Anlaufen ist zu vermeiden.

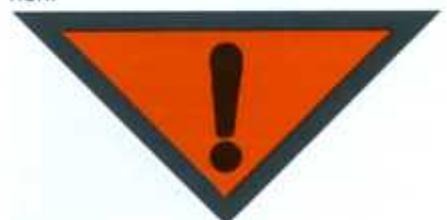
Ursache: Fehlender Spitzenverschieber!

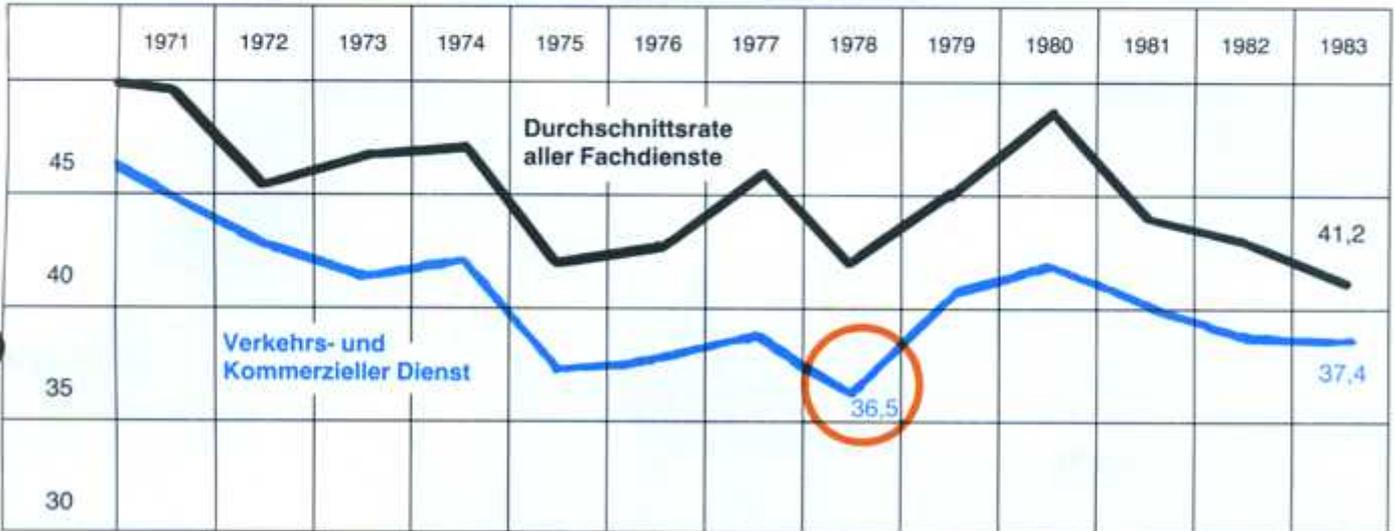
Unfallraten

Erfreulicherweise konnte dieser sowohl für unsere Mitarbeiter als auch für das Unternehmen als sehr positiv zu beurteilende Trend auch in den ersten acht Monaten dieses Jahres fortgesetzt werden.

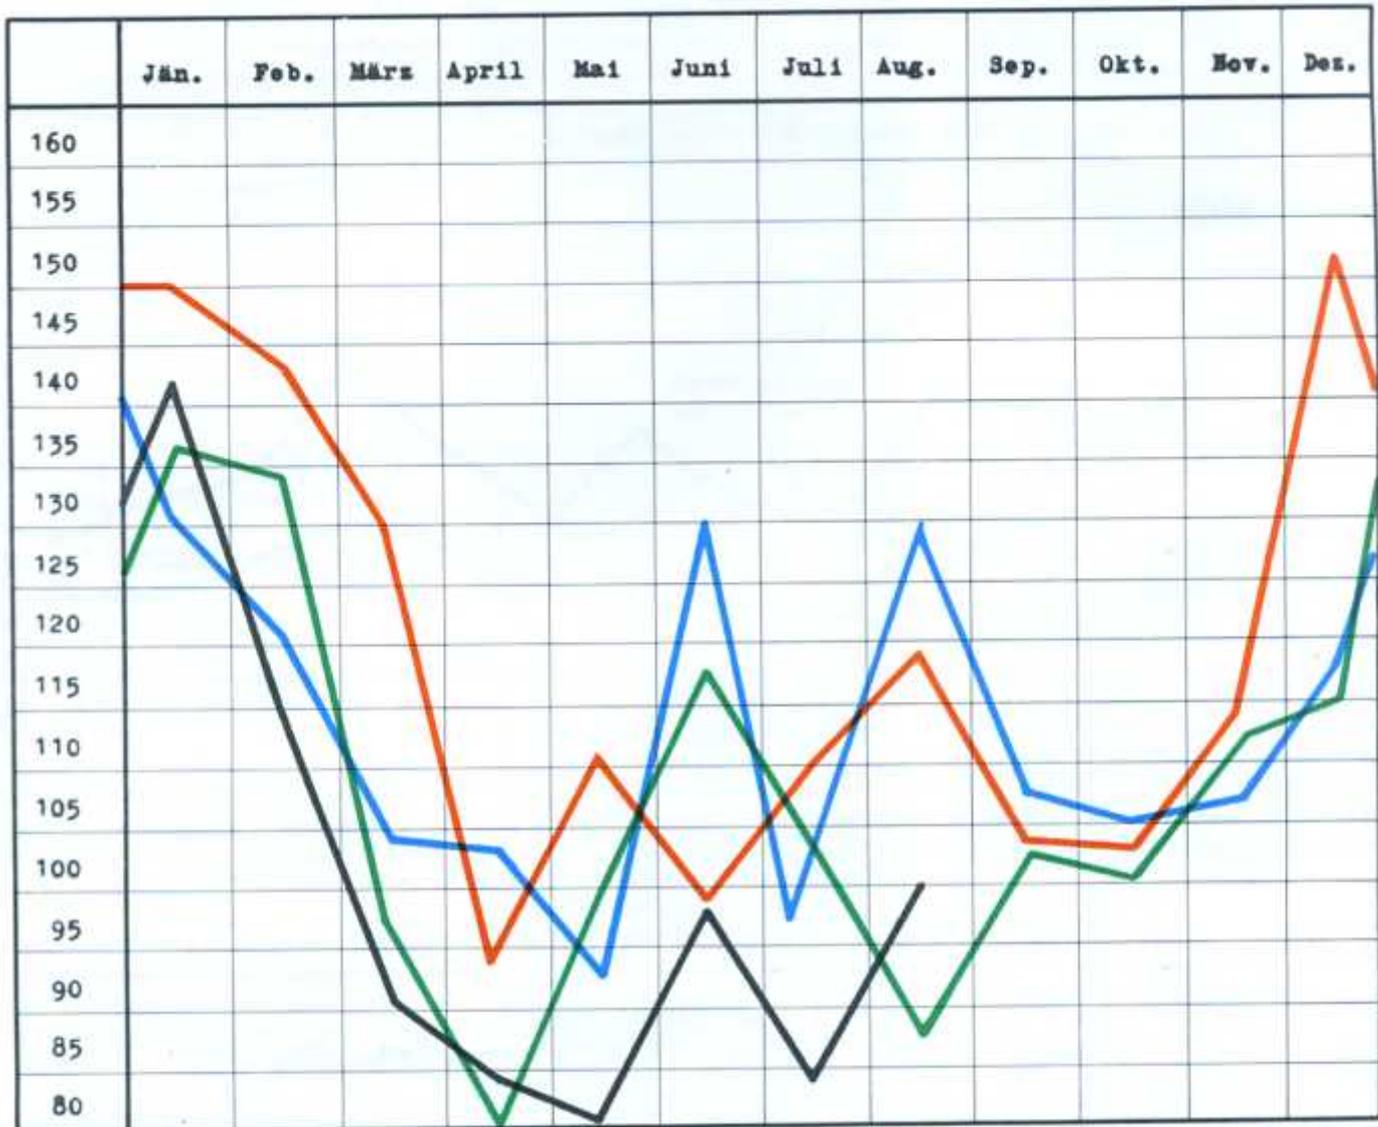
Die Unfallhäufigkeit ist auch nach Monaten verschieden.

Wie die graphische Darstellung deutlich zeigt, liegt der Schwerpunkt in den Monaten mit schlechten Witterungsverhältnissen, insbesondere in der Zeit von Oktober bis März jeden Jahres. Es wird daher notwendig sein, durch Einsatz aller zur Verfügung stehende Mittel, wie
