V E R K E H R S

UNTERRICHTSBLATT

Wien, am 1. März 1956

Inhalt: 12. Wie kann man nur so sorglos sein?
13. Zusammenprall beim Vershub
14. Verspätung der Reisezüge durch Ladearbeiten
15. 3. Preisausschreiben — „Kennst Du die Vorschrift?“

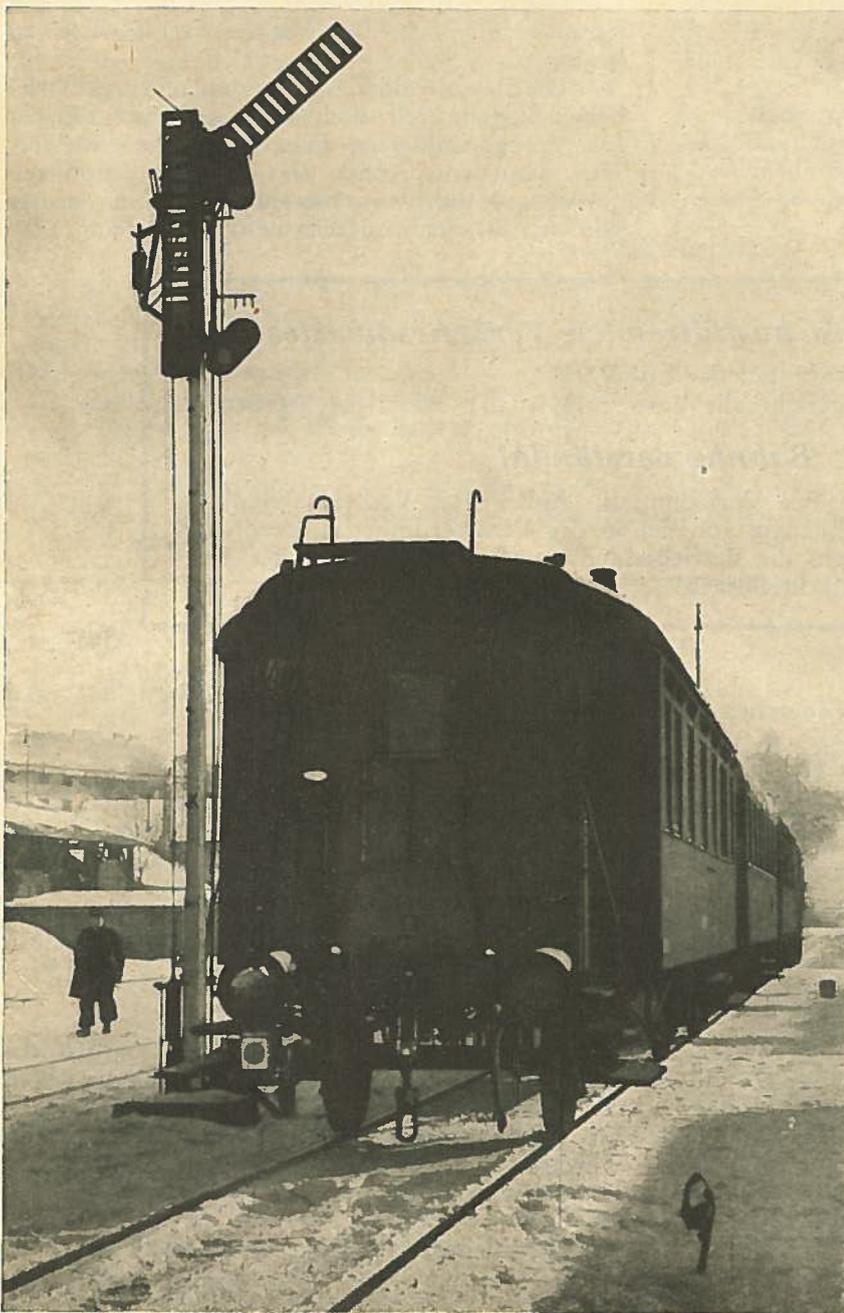
15.

Nebenstehendes Bild zeigt einen Personenzug während der Vorbeifahrt an einem freizeigenden Deckungssignal in einem Bahnhof.

„Welche Bestimmungen der Dienstvorschriften V 2 und V 3 sind auf diesem Bild nicht eingehalten?“
