Verkehrs-Unterrichtsblatt

2. Stück

Wien, am 1. Februar 1957

Inhalt: 5. Wissenswertes für Streckenleitungsbedienstete
6. Betriebsmängel
7. Für alle, die es noch nie gesehen haben
8. Starkstromunfälle
9. Schulbeispiele zum Thema „Lieferfristüberschreitungen“
10. Lösung des 8. Preisausschreibens — „Kennst Du die Vorschrift?“

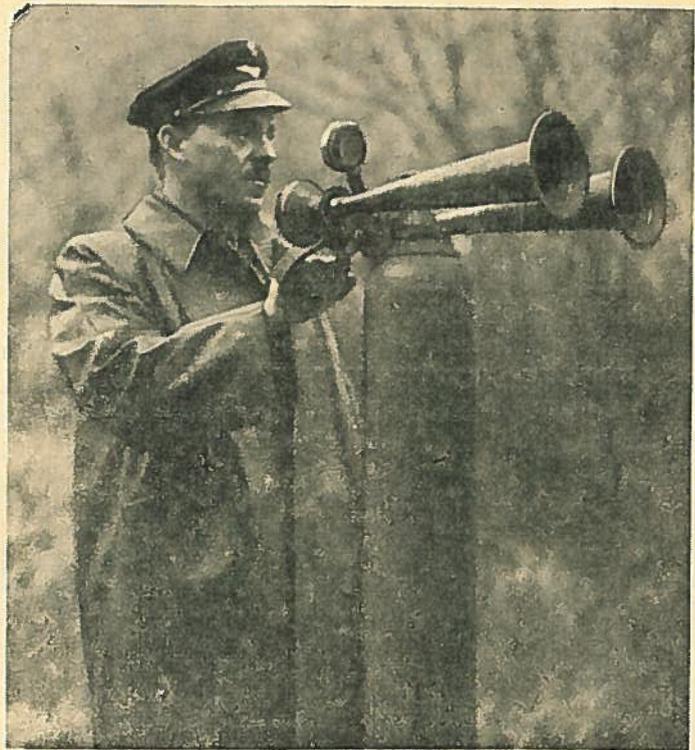
Das Typhon wird an Stelle des üblichen Mehrklangsignalhornes zur Abgabe der Signale 61 „Arbeitsgleis räumen“ und 62 „Vorsicht! Auf dem Nachbargleis nähert sich ein Zug!“ verwendet. Der durch dieses Gerät erzeugte Ton ist sehr laut; das Typhon dient daher besonders zur Warnung der bei Arbeiten mit starker Lärmentwicklung beschäftigten Bediensteten.

Die wichtigsten Bestandteile des Typhons sind: Die Flasche mit Preßluft sowie das auf dieser angebrachte Signalhorn mit Bedienungshandgriff und Manometer.

Das Signal 61 wird bei Verwendung eines Typhons durch zwei kurze Töne — mehrmals nacheinander —, das Signal 62 durch einen langen Ton gegeben (DV V 2, Punkte 158 und 158 a).
