Verkehrs-Unterrichtsblatt

3. Stück

Wien, am 1. März 1968

16. Außergewöhnliche Ereignisse im Verkehr — mit oder ohne Folgen

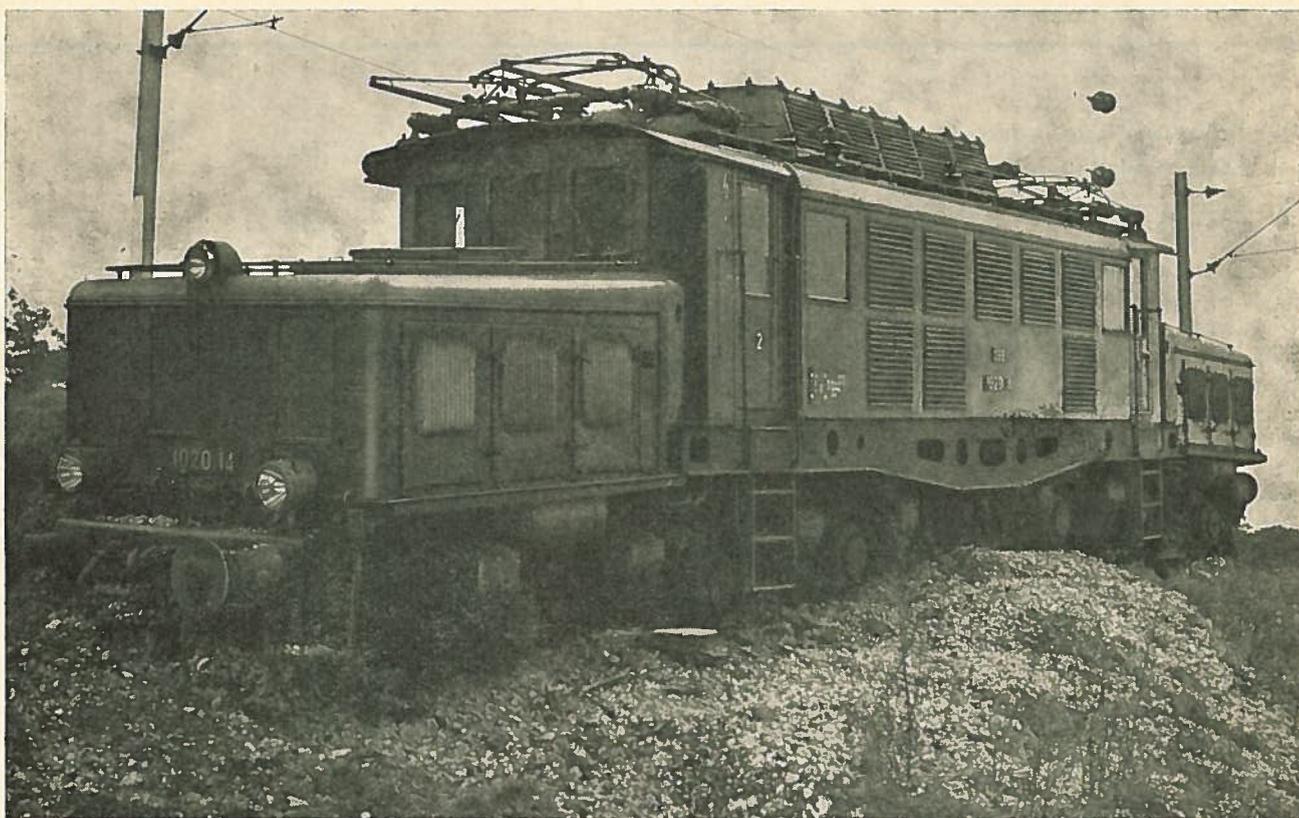
15. Das ist das Ergebnis

(Fehlausfahrt eines Lokz, wobei dieser in ein Stumpfgleis geriet, den Gleisabschluß zertrümmerte, das Gleisende zur Gänze überrollte und im anschließenden Erdreich bis an die Radachsen versank:
Schaden: Zirka S 80.000,—!),

wenn

es ein Fahrdienstleiter unterläßt, die Ausfahrt aus dem dazu vorgesehenen Gleis durchzuführen und den Zug vorschriftswidrig „ohne Ausfahrtsignal“ — noch dazu ohne Fahrstraßenprüfung — abfertigt!

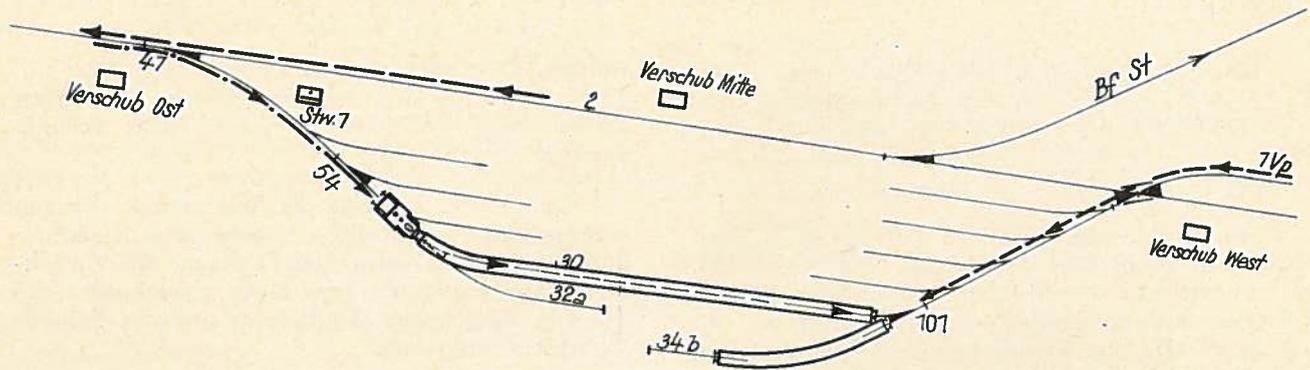
b) Verschiebungszusammenstoß

Im dargestellten Bf ist der Dienstposten „Verschub-Mitte“ planmäßig mit einem Verschiebungsaufseher und einem Verschieber besetzt. Infolge plötzlicher Erkrankung des Verschiebungsaufsehers war dies in der Ereignisnacht nicht möglich. Der Dienstregler des Bf teilte nunmehr einen nicht als Verschiebleiter geprüften Verschieber zum Dienst ein, der Posten eines Verschiebers blieb unbesetzt. Der eingeteilte Verschieber erhob gegen den Auftrag keinen Einwand. Eine Rückfrage des Verschiebemeisters beim Dienstregler, ob der Bedienstete eine Verwendungsprüfung als Verschiebleiter abgelegt habe, wurde bejaht.

Um 0.10 Uhr traf vom Bf St. kommend ein Bezirksgüterzug (822 t, 68 Achsen) auf Gleis 2 ein. Der Zug sollte anschließend von „Verschub-Mitte“ mit dem Zug-Tfz über Stellwerk 1 nach Gleis 30 umgestellt werden. Der eingangs erwähnte Verschieber verständigte den Tfz-Führer von der vorzunehmenden Verschiebungsbewegung und gab nach Überfahren der Weiche 41 Signal „Herkommen“ zum Zurückschieben, wobei er sich etwa in der Mitte des Verschiebeteiles aufhielt. Bei Weiche 54 kam der Verschiebeteil zum Stillstand, da der Tfz-Führer infolge des leichten Gleisbogens keine Verschiebesignale mehr erkennen konnte und deshalb der Vorschrift entsprechend anhalt. Der Verschieber stieg nunmehr ab, ging in Richtung Tfz und leitete die Verschiebungsbewegung neuerlich ein.

Zur gleichen Zeit wurden vom „Verschub-West“ 4 Wagen von Gleis 1 Vp nach Stumpfgleis 34b abgestoßen und von einem Verschieber mittels Handbremse angehalten. Dabei kam der letzte Wagen (Dghs) auf Weiche 101 nicht grenzfrei zum Stillstand. Der Bremsenfahrer verständigte hievon zwar sofort seinen Verschiebleiter, jedoch erfolgte unmittelbar darauf der Zusammenstoß des auf Gleis 30 zurückschiebenden Verschiebeteiles mit dem Gepäckwagen. Letzterer entgleiste mit beiden Achsen und wurde leicht be-

schädigt. Der gegen den Gepäckwagen stoßende, erste geschobene vierachsige Kesselwagen — beladen mit 46.800 kg Heizöl — wurde ebenfalls nur leicht beschädigt, jedoch waren dabei im unteren Drittel des Kessels zwei etwa 5 cm² große Öffnungen, aus denen unter starkem Druck Heizöl ausfloß, entstanden.

Der Unfall, der im Hinblick auf das Ladegut des Kesselwagens mit wesentlich schwereren Folgen verbunden hätte sein können, muß auf Verschulden des Dienstreglers und des Verschiebers zurückgeführt werden.

Dem Verschieber ist anzulasten, daß er den Auftrag, als Verschiebleiter zu fungieren, widerspruchslos annahm und vom Verschiebemeister keinen zweiten Mann für die Umstellung des Bezirksgüterzuges nach Gleis 30 anforderte (1 Bediensteter wäre vorhanden gewesen!). Weiters fuhr er in den Bereich des „Verschub-West“ ohne Verständigung des zuständigen Verschiebleiters und führte diese Verschiebungsbewegung ohne Beachtung des Verschiebweges und ohne Spitzenverschieber durch.

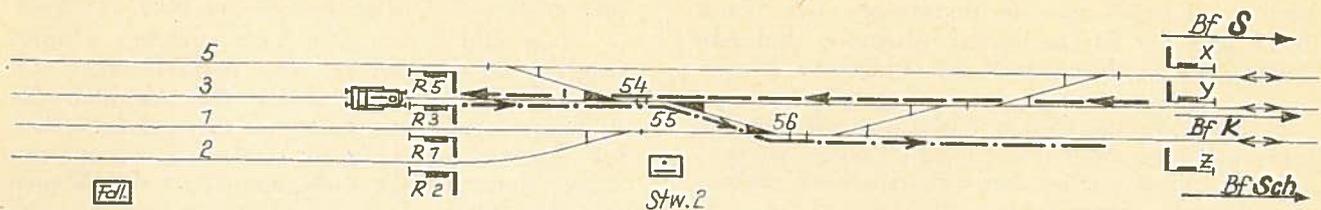
c) Ungesicherte Ausfahrt eines Lokz

Der dargestellte Bf besitzt eine aus dem Befehlsblockwerk und 2 Endstellwerken bestehende behelfsmäßige Sicherungsanlage, wobei die fernmündliche Anordnung der Fahrstraßenprüfung vorgeschrieben ist. Dem Wärter des Stellwerkes 2 ist ein Schlüsselträger zugeteilt. Die Signal- und Fahrstraßenzugschlußstelle für aus Richtung K. auf Gleis 3 einfallende Züge ist die Grenzmarke der Weiche 54. Gemäß Tafel B 15 b erfolgt für aus Gleis 3 in Richtung Sch. ausfallende Dienstzüge die Erteilung der Abfahrterlaubnis durch Freistellung des Ausfahrtsignals R 3.

Nachdem der Fdl um 6.55 Uhr die Fahrstraßenprüfung in seinem Bereich für einen aus Richtung K. zu erwartenden Lokz (Einfahrt nach Gleis 3) durchgeführt hatte, rief er auf der Fo-Linie mittels Rundaufrufes die Wärter der Stellwerke 1 und 2, um die Fahrstraßenprüfung für die bevorstehende Einfahrt nach Gleis 3 anzuordnen. Als sich der Wärter des Stellwerkes 2 trotz mehrmaliger Rufe nicht am Fernsprecher meldete, gab der Fdl die Einfahrt nach Gleis 3 blockmäßig frei; dann erwartete er den Lokz am Platz.

Nachdem der Lokz mit Zugschlußsignal die Signal- und Fahrstraßenzugschlußstelle überfahren hatte, gab der Wärter des Stellwerkes 2 Haltsignale, worauf der Tfz-Führer den Lokz etwa in Höhe des Ausfahrtsignals R 3 zum Stillstand brachte. Anschließend wurde das Einfahrtsignal vom Stellwerkswärter auf „Halt“ gestellt und das Be-Feld geblockt.

Da alle Voraussetzungen für die Ausfahrt des Lokz nach Bf Sch. gegeben waren, rief der Fdl auf der Fo-Linie den Wärter des Stellwerkes 2, um ihm die Fahrstraßenprüfung für die Ausfahrt des Lokz aus Gleis 3 nach Bf Sch. anzuordnen. Da sich der Bedienstete neuerlich nicht am Fernsprecher meldete, gab der Fdl nur blockmäßigen Auftrag zur Freigabe der Ausfahrt.

Hierauf übergab der Wärter im Stellwerk 2 dem Schlüsselträger die Schlüssel der Weichen 55 und 56 mit dem Auftrag, diese für die Ausfahrt des Lokz nach Bf Sch. in ablenkende Stellung zu sperren. Nachdem dies durchgeführt war und sich die Weichenschlüssel wieder im Stellwerk befanden, gab der Stellwerkswärter — ohne Fest-

legung einer Fahrstraße und ohne Freistellung des Ausfahrtsignals — dem Tfz-Führer Signal „Herkommen“, um ihn zur Fahrt in Richtung Stellwerk 2 zu veranlassen. Dann rief der Wärter der Tfz-Mannschaft den Wortlaut: „Ausfahrtsignal untauglich, Vorbeifahrt erlaubt! Signal 29 a entfällt! Abfahrt!“ zu, worauf der Tfz-Führer die Fahrt fortsetzte.

Wir stellen hiezu fest, daß der Stellwerkswärter ohne Erhalt eines Auftrages den Lokz vor dem planmäßigen Haltepunkt (Fahrdienstleitung) angehalten, der blockmäßig erteilten Anordnung zur Prüfung und Sicherung der Fahrstraße für die Ausfahrt des Lokz keine Folge geleistet und die ungesicherte Ausfahrt dieses Zuges bei haltzeigendem Ausfahrtsignal eigenmächtig veranlaßt hat.

Es lagen somit Verstöße gegen die Bestimmungen der DV V 3, Punkte 8, 9, 21, 242, 244, 261, 266, 267, 277 c) und 284, der DV V 50, Punkt 18 (1) sowie der DO §§ 21 und 22 vor.
