Verkehrs-Unterrichtsblatt

Wien, am 1. Mai 1968

- Inhalt: 31. Außergewöhnliche Ereignisse im Verkehr — mit oder ohne Folgen
32. Verschubzusammenstoß beim Überstellen eines Bezirksgüterzuges hatte 4 Verletzte zur Folge
33. Pufferprobe
34. Erwas für jeden
35. Einheitliche Kennzeichnung der Wagen (1. Fortsetzung) *Dringung anempfiehlt*
36. Wenn einer eine Reise tut . . . !
37. Berechtigte Beschwerden, aber auch Positives!
38. Unfallverhütung
39. 35. Preisausschreiben — „Kennst Du die Vorschrift?“

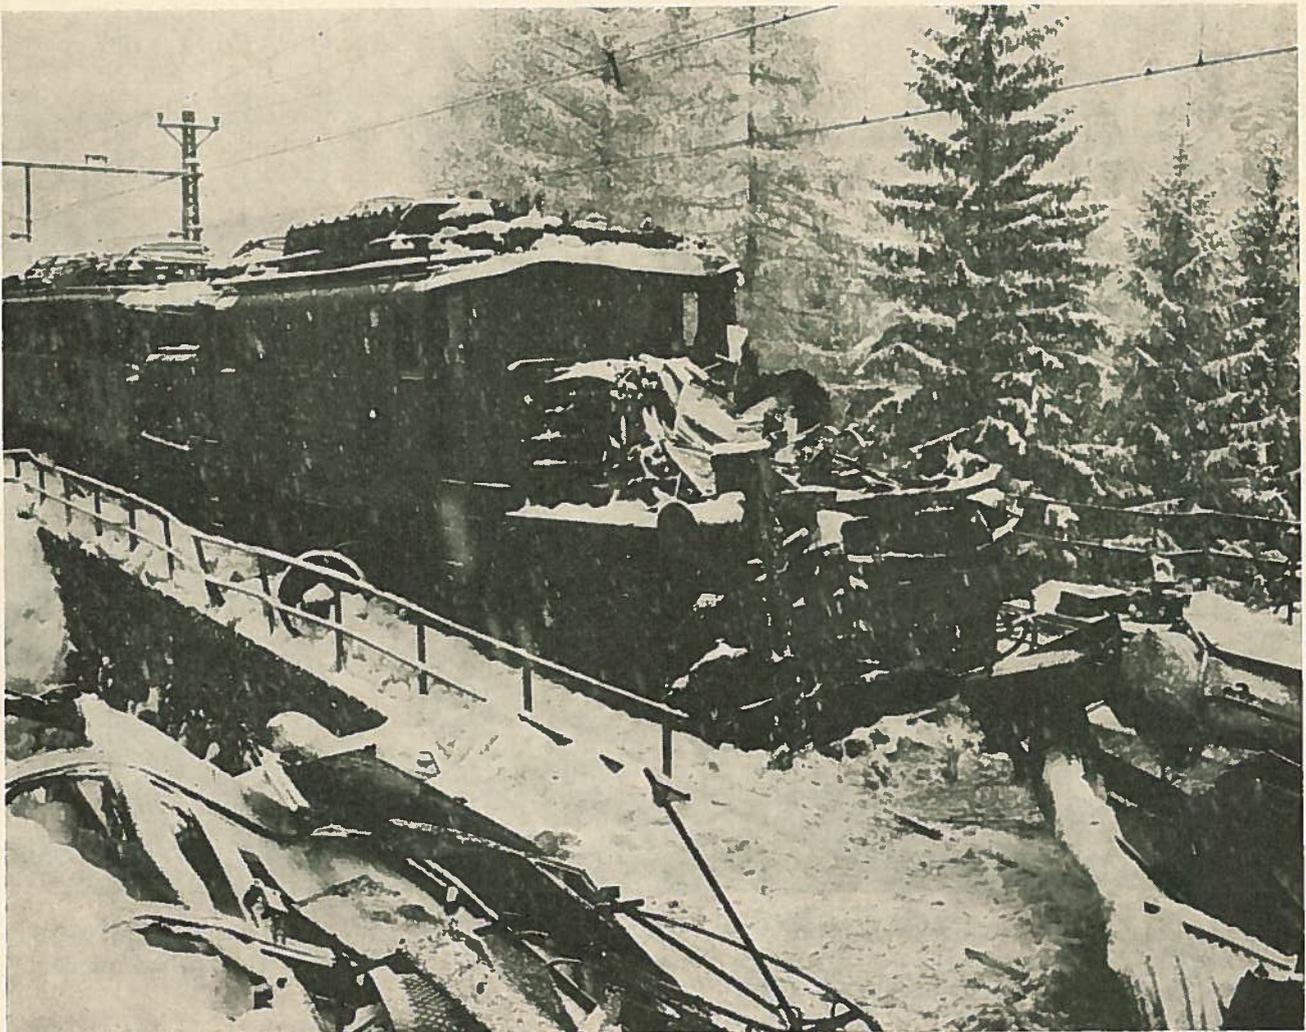
a) Mangelhafte Fahrstraßenprüfung

(Zusammenstoß eines einfahrenden D-Zuges mit einem am Einfahrgleis stehenden Güterzug, wobei beide Tfz-Führer schwer und 12 Fahrgäste leicht verletzt wurden. 1 Tfz entgleiste mit einem Drehgestell. Vom D-Zug entgleiste ein Wagen, vom Güterzug entgleisten 4 Wagen. 3 Güterwagen, beladen mit Rindern, wurden zertrümmert. 15 Rinder mußten notgeschlachtet werden. Der durchgehende Verkehr auf der eingleisigen Hauptbahn war bis zum Folgetag unterbrochen: Sachschaden: zirka S 3,000.000!)

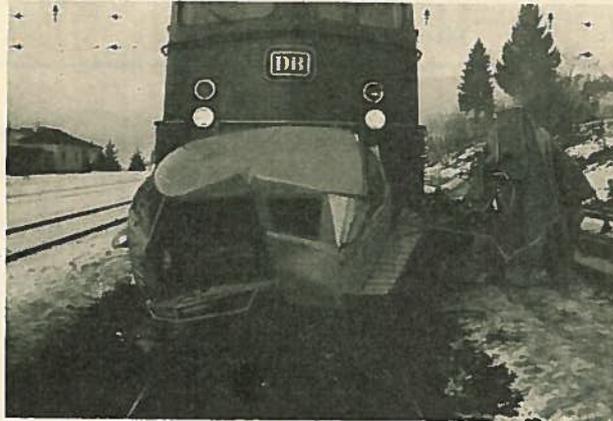
b) Zu spätes Schrankenschließen

(Zusammenprall eines internationalen D-Zuges mit einem PKW, dessen beide Insassen getötet wurden. Am PKW entstand Totalschaden. Der D-Zug erlitt 103 Minuten Verspätung. Sachschaden: zirka S 60.000!)

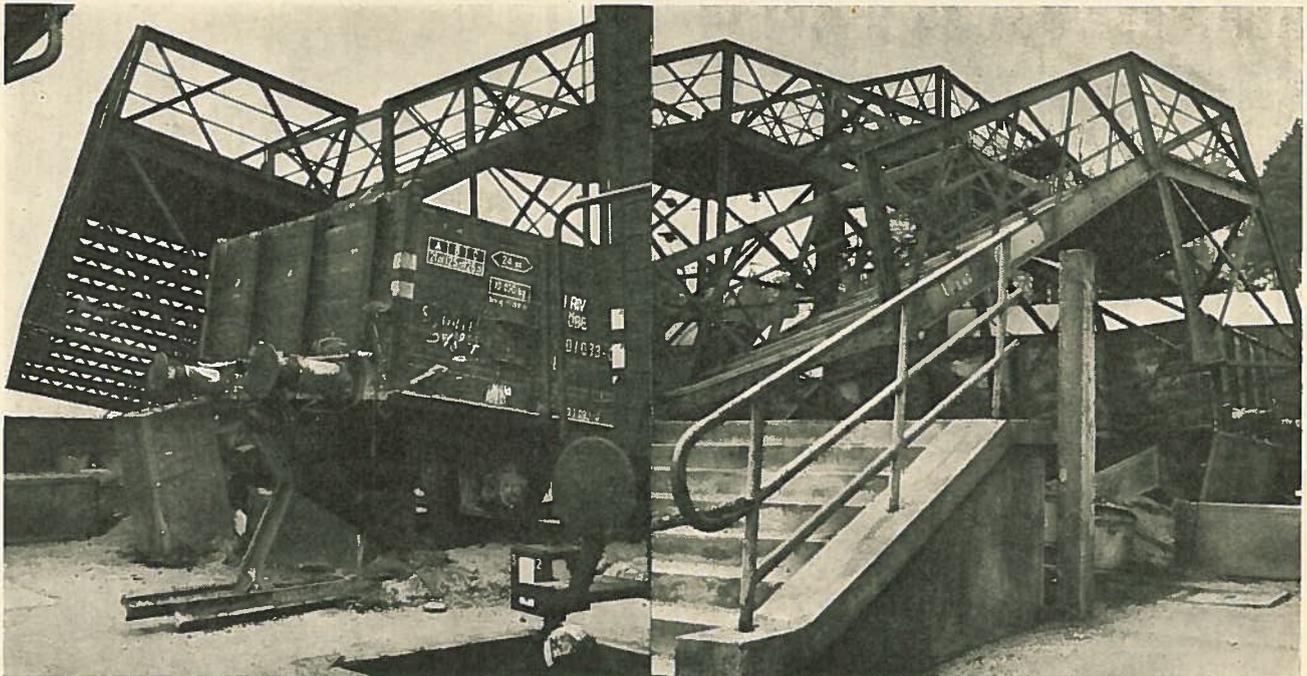
c) Mangelhafte Beaufsichtigung der für den Tfz-Führerdienst in Einschulung befindlichen Tfz-Führernachwuchskraft sowie nicht zeitgerechte Signalbefolgung durch den Einschüler

(Entgleisung zweier Güterwagen beim Verschub. Schwere Beschädigung des Gleisabschlusses sowie eines Fußgängerübergangssteges, der aus seiner Verankerung gerissen und für mehrere Wochen unbenutzbar wurde. Sachschaden: über S 200.000!)

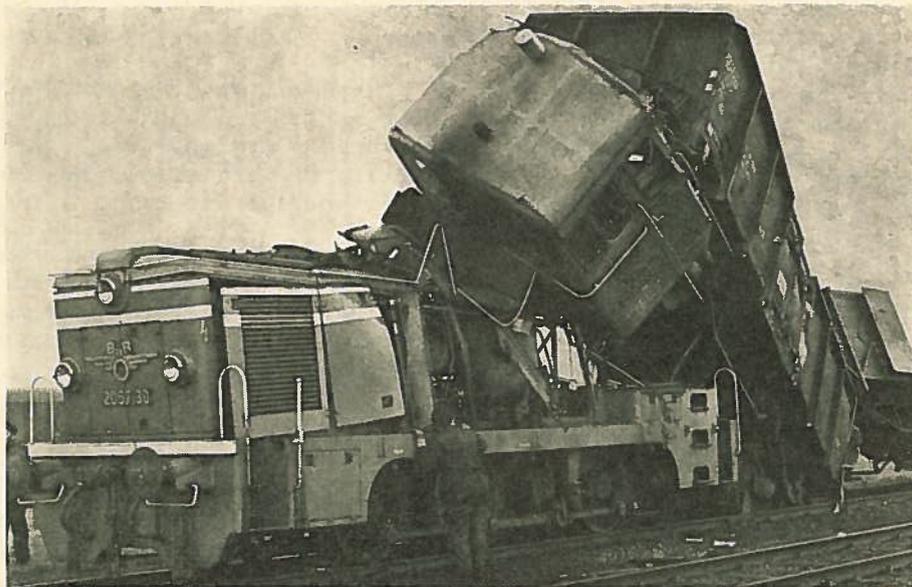
d) Mangelhafte Verständigung zwischen Stellwerksbediensteten beim Verschub

(Zusammenstoß zweier Verschubteile. Schwerste Beschädigung eines Tfz sowie Entgleisung zweier Güterwagen. Sachschaden: zirka S 400.000!)

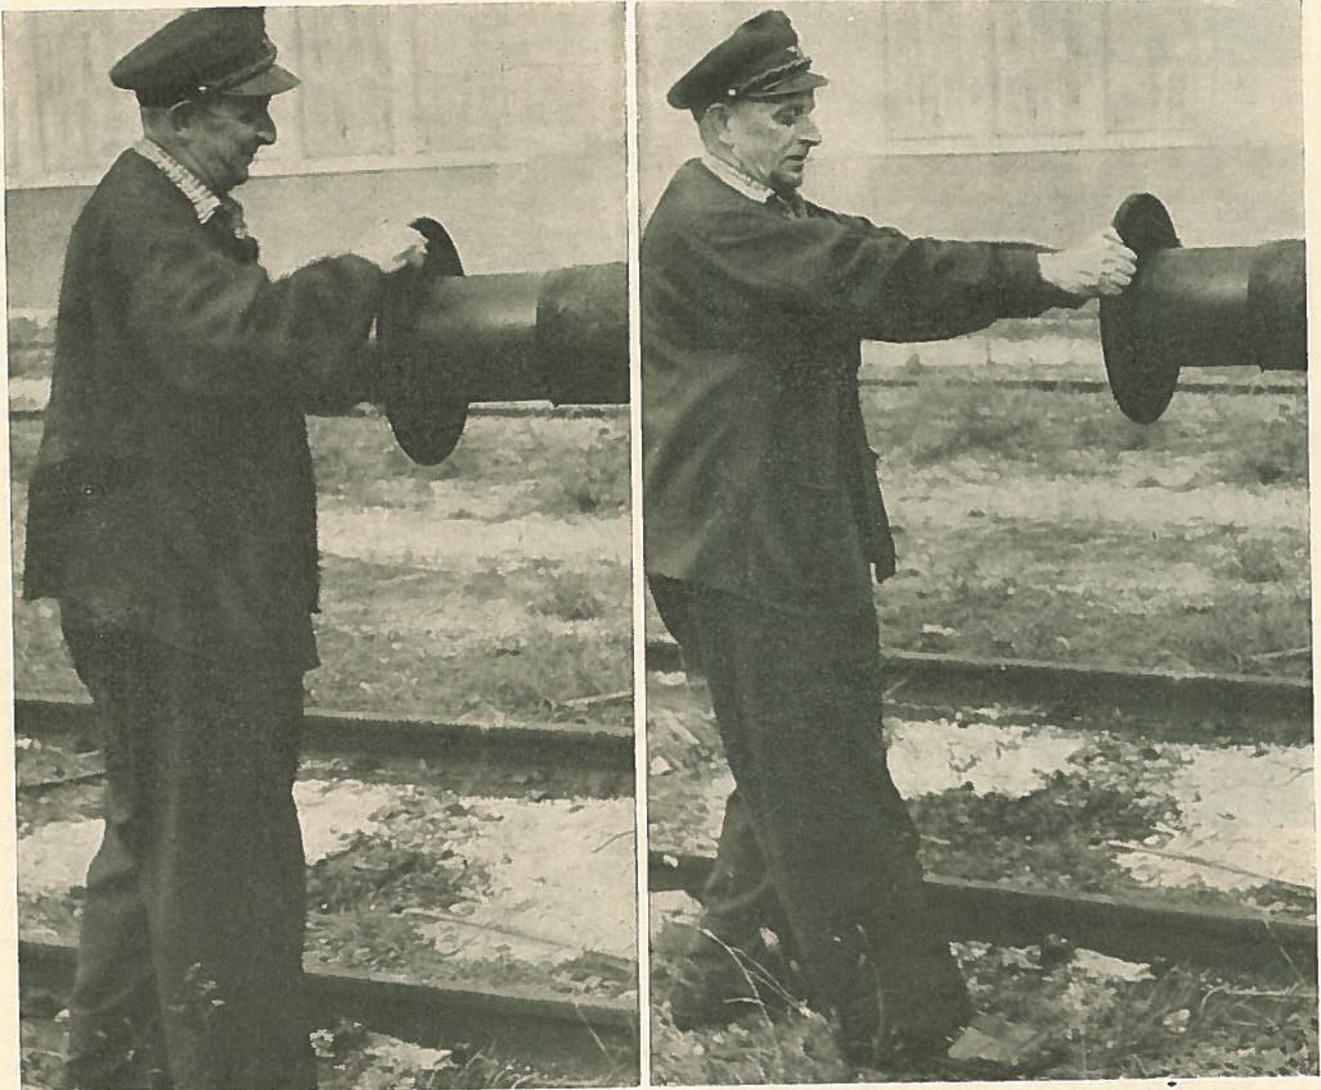
Bild 1

Hat ein Bediensteter die Pufferprobe vorzunehmen, so ist wichtig, sich dabei so aufzustellen, daß er bei eventuellem Herausfallen des Puffers nicht verletzt wird. Daher **außerhalb** des Gleises stehen, wobei man den der Schiene näher befindlichen Fuß vom Puffer weiter entfernt zu stellen hat (Bild 1).

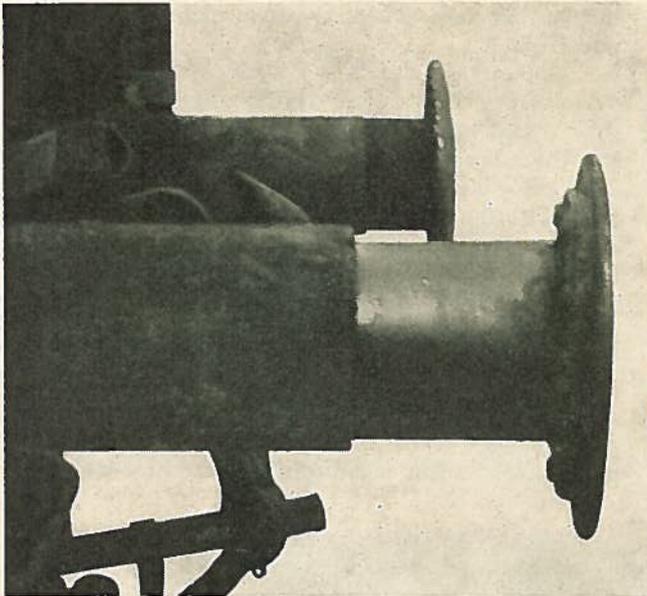
Bild 2

Stellt ein Bediensteter fest, daß die Puffer des am Zugschluß befindlichen Wagens nicht die gleiche Lage einnehmen — also der eine ganz hineingedrückt zu sein scheint, während sich der andere in der Normallage befindet, dann ist äußerste Vorsicht geboten (Bild 2). Auf keinen Fall den hineingedrückten Puffer berühren! Es besteht die Gefahr,

daß sich die aus irgendeinem Grund verklemmte und gedrückte Feder beim Bewegen des Puffertellers lösen kann. Die Folge wäre das Herausschnellen des Puffers und möglicherweise schwere Verletzung des die Pufferprobe durchführenden Bediensteten. Ein solcher Wagen ist gleichfalls als Gebrechenwagen anzusehen; es sind der Wagenmeister bzw. Tfz-Führer sofort zu verständigen.

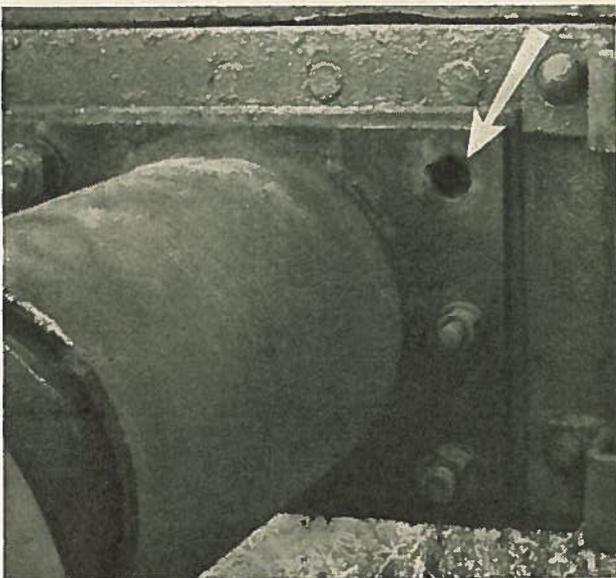
Bild 3

Bemerkt ein Bediensteter anlässlich der Pufferprobe, daß eine oder mehrere der Befestigungsschrauben eines Puffers fehlen, so ist der Wagen ebenfalls als Gebrechenwagen zu behandeln (Bild 3).

Meist wird es aber möglich sein, den Schaden sofort oder im nächsten Bf durch den Wagenmeister beheben zu lassen. Die Entscheidung, ob ein solcher Wagen weiterrollen darf, liegt beim Wagenmeister bzw. Tfz-Führer.

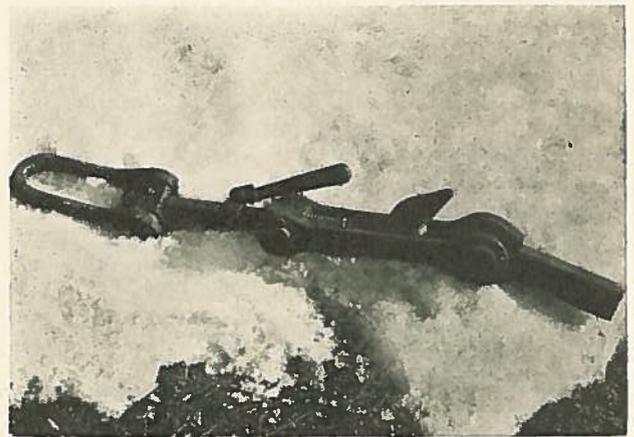
„Es kommt sehr oft vor, daß es wegen nicht vorschriftsmäßigen Kuppelns von Wagen zu Zugtrennungen kommt. Ein derartiger Fall ereignete sich vor einigen Wochen, wobei ich es für notwendig fand, die lässig zusammengedrehte Schraubenkupplung, welche zum Bruch einer Zugstange führte, im Bild festzuhalten . . .“

a) Bei Güter- und Dienstzügen mit Geschwindigkeit bis 60 km/h sind die Wagen so zu

kuppeln, daß sich die Pufferscheiben im geraden Gleis berühren [DV V 3, Punkt 92 m)].

b) Straff sind zu kuppeln, d. h. nach Berühren der Pufferscheiben sind noch 2 volle Spindelumdrehungen zu machen:

1. Güter- und Dienstzüge mit Geschwindigkeit über 60 km/h [DV V 3, Punkt 92 m)],
2. Reisezüge [DV V 3, Punkt 92 m)],
3. Wagen, die mit Reisenden besetzt sind [DV V 3, Punkt 63 f) und 92 m)],
4. Tfz [DV V 3, Punkt 92 m)],
5. Nachlaufer [DV V 3, Punkt 92 m)],
6. Wagen mit Gefahrzettel 1 — ausgenommen Kurswagen und geschlossene Stückgutwagen [DV V 3, Punkt 92 m)],
7. an Nachschiebe-Tfz angehängte Fahrzeuge (DV V 3, Punkt 510).

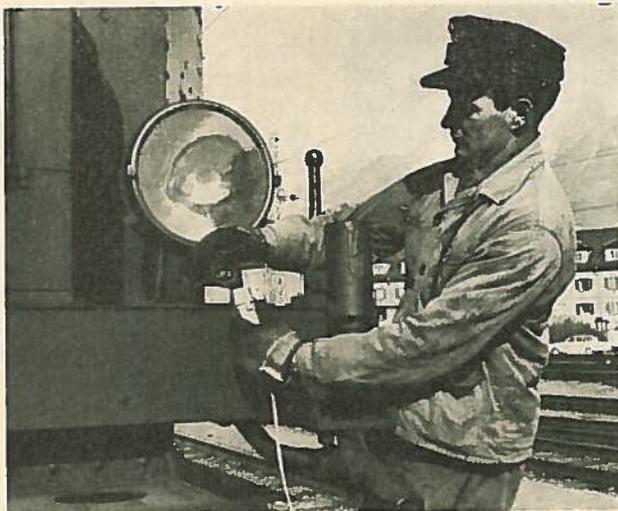
Am 9. März um 1.45 Uhr erlitt Schaffner D. im Bf W. einen Starkstromunfall und zog sich hierbei Verbrennungen 1. und 2. Grades zu. Der Kollege hatte nach Ankuppeln des E-Tfz an den Güterzuggepäckwagen (Wagen ohne Batterie und Dynamo) den Stecker des 24-Volt-Lichtleitungskabels — nachdem er die Steckdose der Lichtleitung am Tfz übersehen hatte — unüberlegt in die 1000-Volt-Steckdose der E-Heizung zu stecken versucht, wodurch es zu einem Überschlag kam.

Richtige Kupplung der 24-V-Lichtleitung

Es ist nicht zu verstehen, daß ein eingeschulter Bediensteter, dem das Kuppeln der Lichtleitung vom Tfz zur Wagengarnitur geläufig sein sollte, einen so schweren Irrtum begeht, noch dazu wo die Steckdose der E-Heizung ungefähr doppelt so groß ist wie die der Lichtleitung.

Vorsicht also beim Anschließen der Lichtleitung. Der Anbringungsort der E-Heizsteckdose ist genormt, nicht aber der der Lichtleitungssteckdose am Tfz.
