Verkehrs-Unterrichtsblatt

7. Stück	Wien, am 1. Juli 1968	Jahrgang 1968
----------	-----------------------	---------------

48. Eine Fahrleitungsstörung und ihre Folgen (Beitrag eines Fachbeamten der BBD Linz)

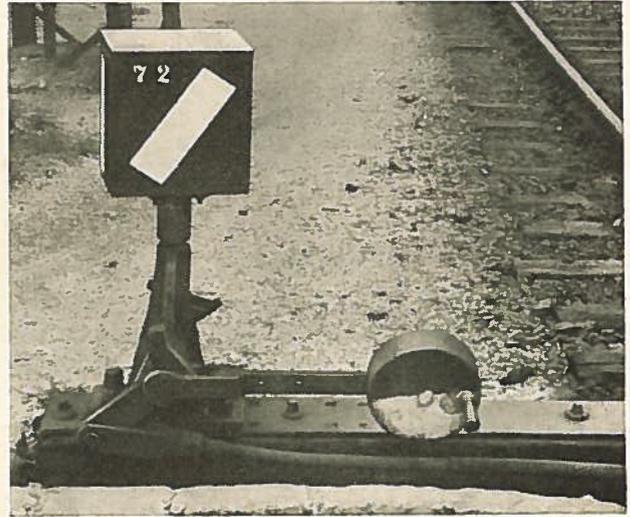
Gemäß Pkt. 57 der DV V 2 besteht das Signal 15 a „Die Weiche steht in die Ablenkung“

aus einem weißen Pfeil im schwarzen Feld, dessen Pfeilspitze in Richtung der Ablenkung zeigt.

Bei Signalkörpern mit Rückstrahlern fehlt die Pfeilspitze (siehe Abbildung).

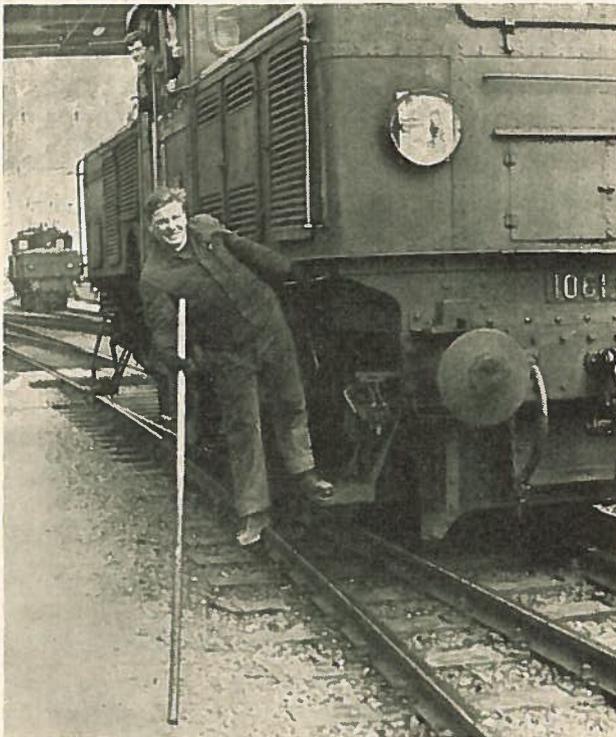
a) Verschubunfall mit tödlichem Ausgang

Am 31. März 1968 ereignete sich ein bedauerlicher Unfall:

Ein Verschubbediensteter geriet beim Abspringen in den Fahrweg eines entgegenfahrenden Tfz,

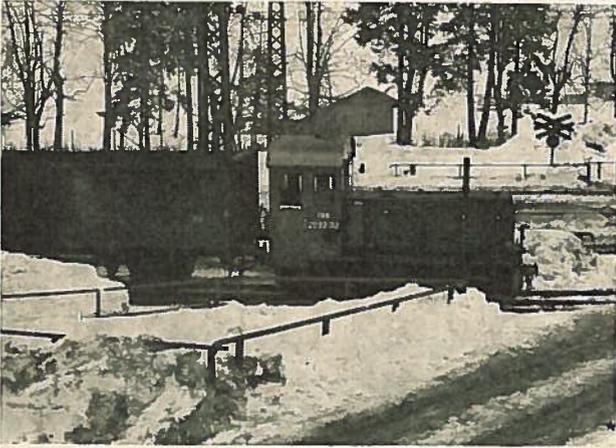
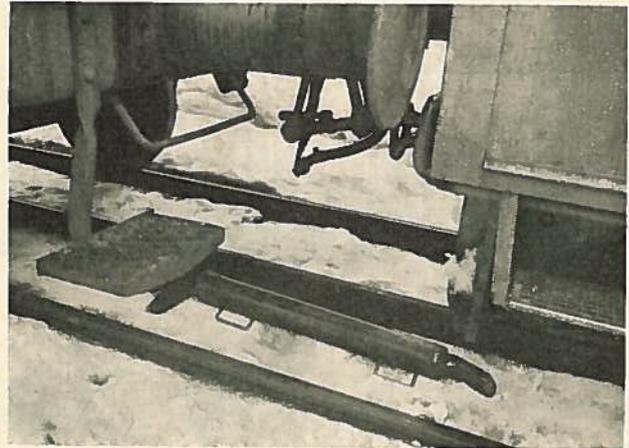
Verschieber F., der durch oftmaliges Mitfahren auf dem Verschub-Tfz die Handhabungen zum Ingangsetzen beherrschte, startete das Tfz unbefugt in der Absicht, dieses mittels Steifkuppel an einen Normalspurwagen zu kuppeln. Nachdem er eine Strecke von zirka 250 m zurückgelegt hatte, sprang er vom langsam ausrollenden Tfz ab und betrat das Gleis, um die Steifkuppel einzulegen. Als dies nicht gelang — die Geschwindigkeit des Tfz wurde wahrscheinlich von ihm unterschätzt — spießte sich die Steifkuppel an der Tfz-Brust und schnellte dann

plötzlich in die Höhe, wobei dem Verschieber, der die Steifkuppel noch hielt, ein sehr starker Schlag gegen den Kopf versetzt wurde.

Dem Unfall lag nicht nur unbefugte Inbetriebnahme des Verschub-Tfz zugrunde. Das Kuppeln von Fahrzeugen mit Mittelpufferkupp-

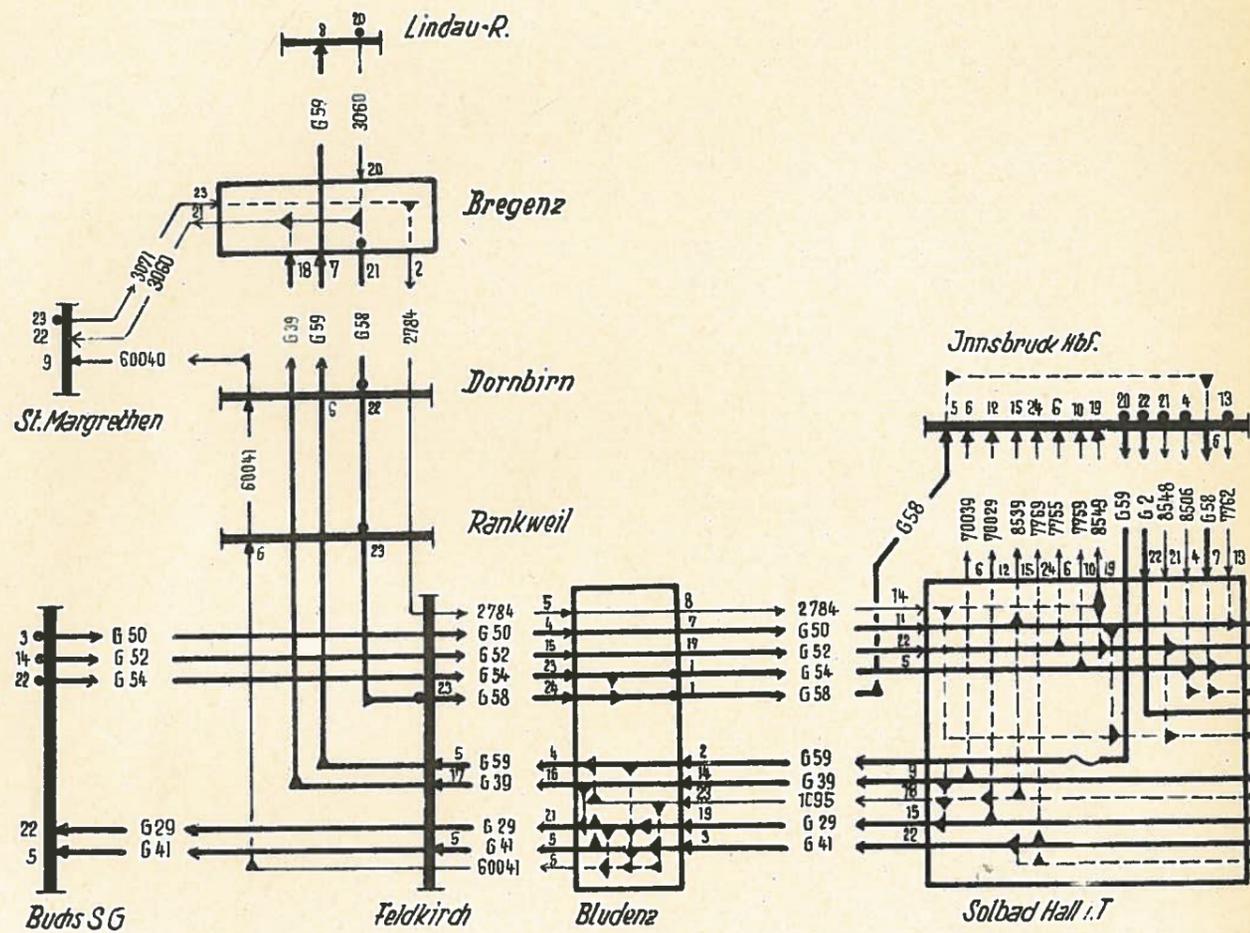
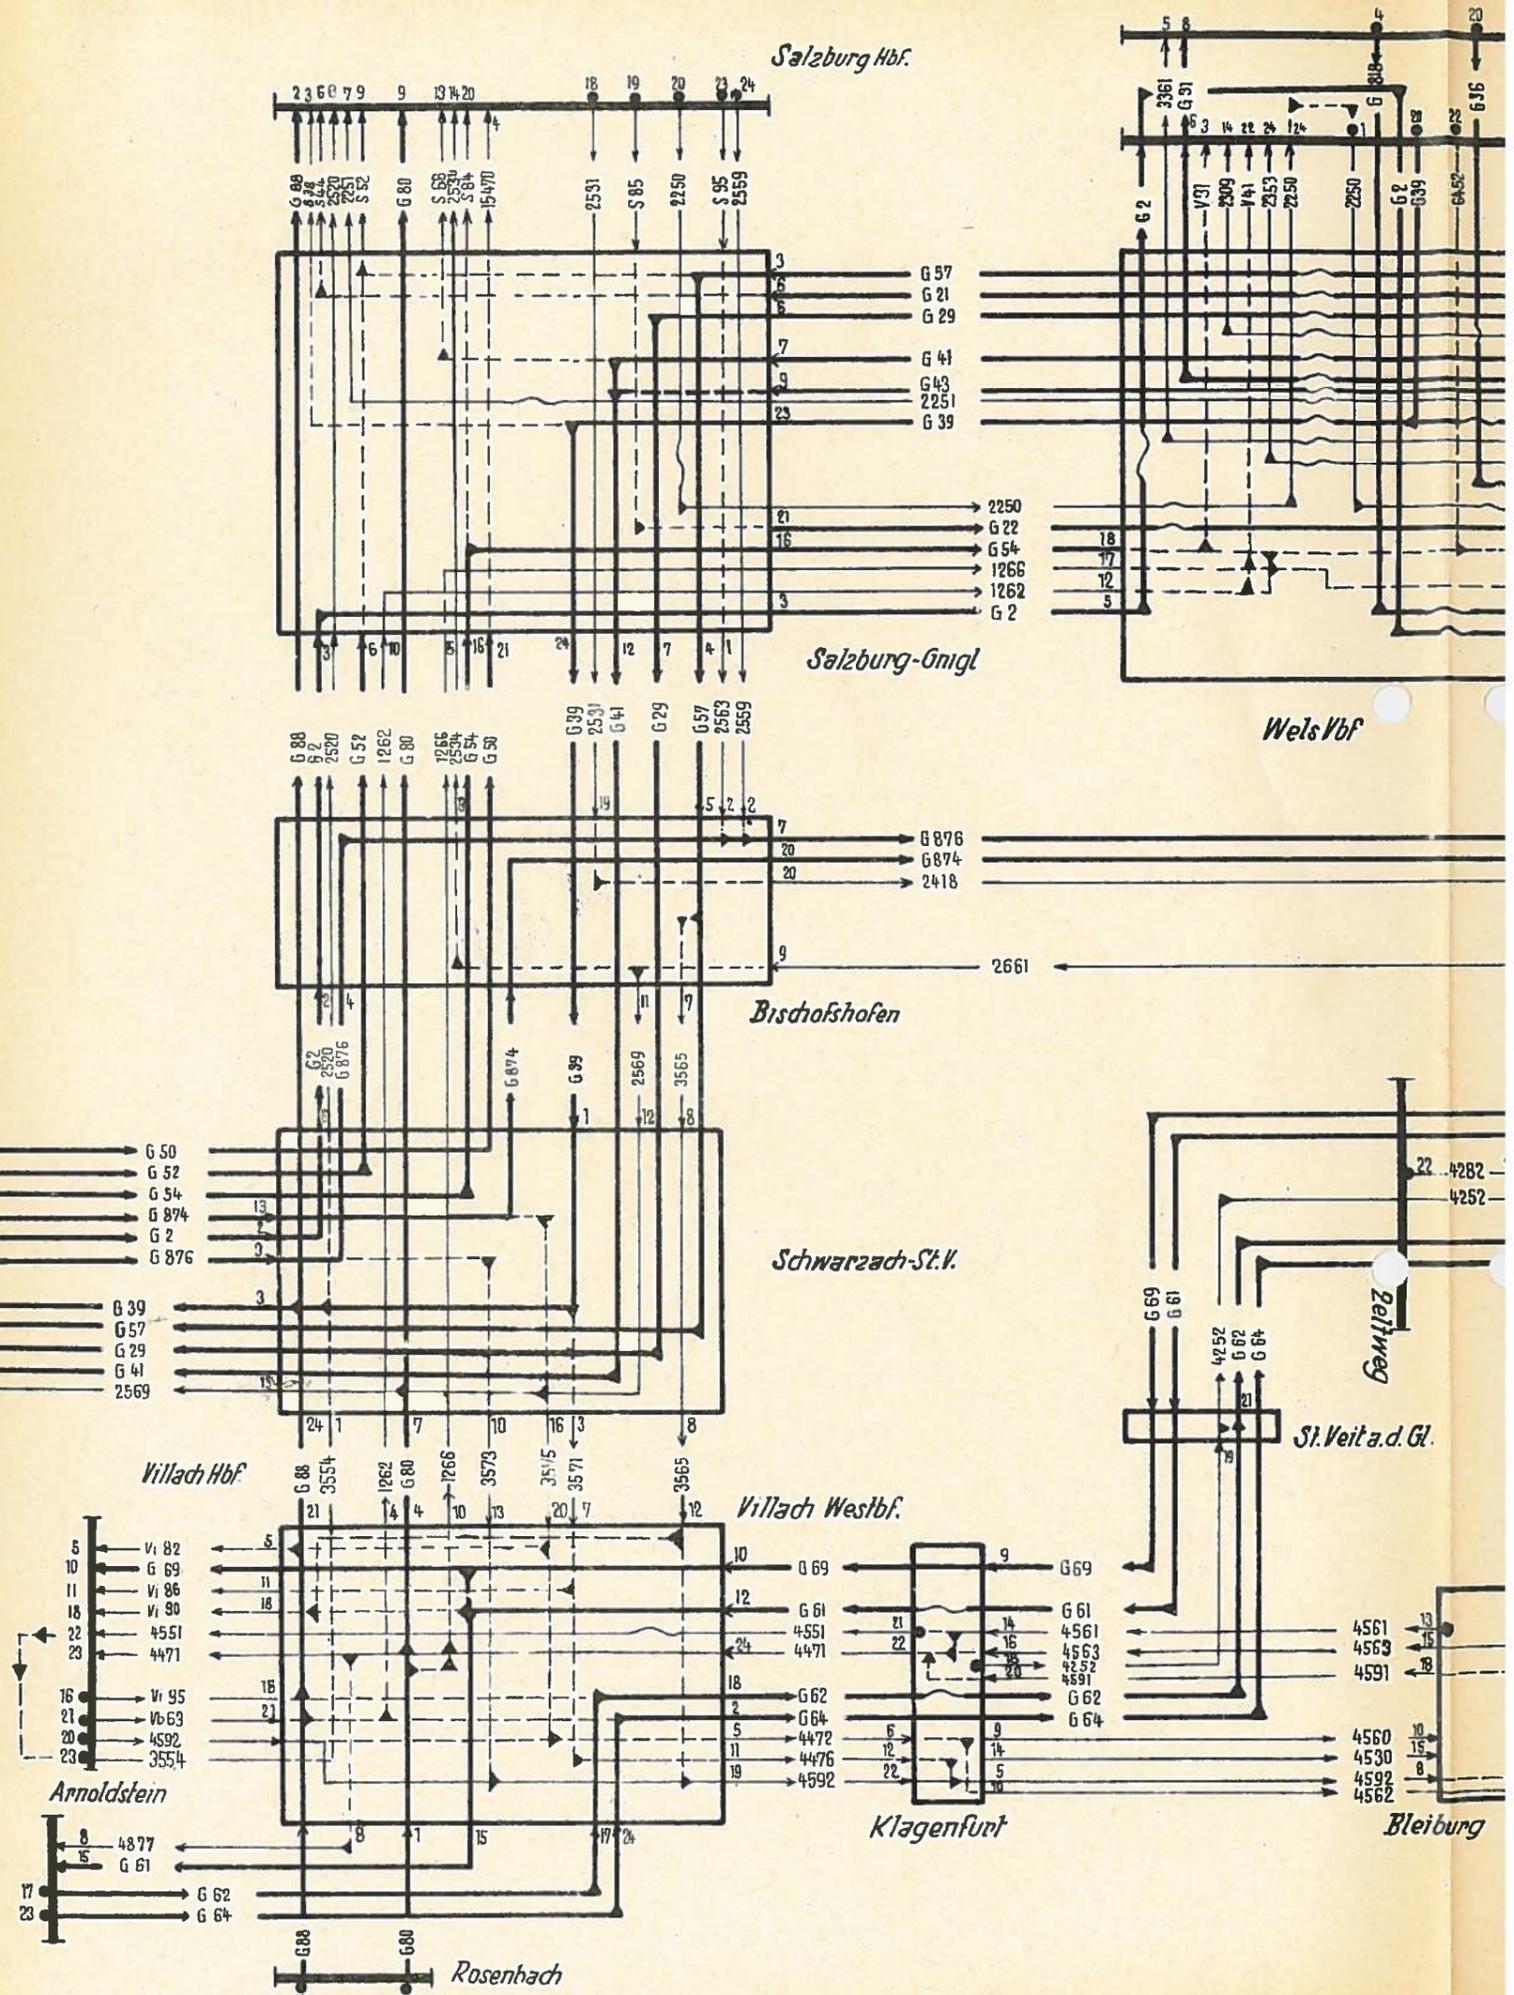
(Bildkarte zum Beförderungsbuch 3) 1968/69

Städteverkehr für Eilbedürftige Frachten

Die beiliegende Bildkarte „Städteverkehr für eilbedürftige Frachten — 1968/1969“ gibt einen Überblick über die wichtigsten im Städteverkehr verwendeten Züge. Sie soll allen mit Wagenabholung, Zugbildung, Abfertigung, Beförderung und Beistellung befaßten Bediensteten ermöglichen, die Auswirkung von Unregelmäßigkeiten im Städteverkehr abzuschätzen.
