# Verkehrs-Unterrichtsblatt

6. Stück	Wien, am 1. Juni 1970	Jahrgang 1970
----------	-----------------------	---------------

## 28. Vergessen bedeutet Tod !

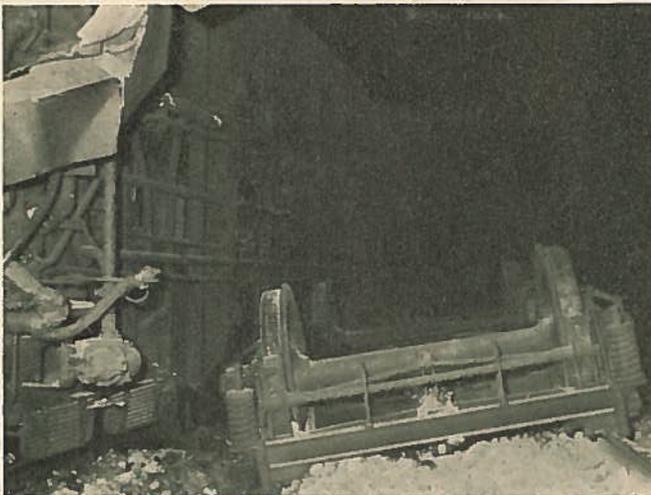
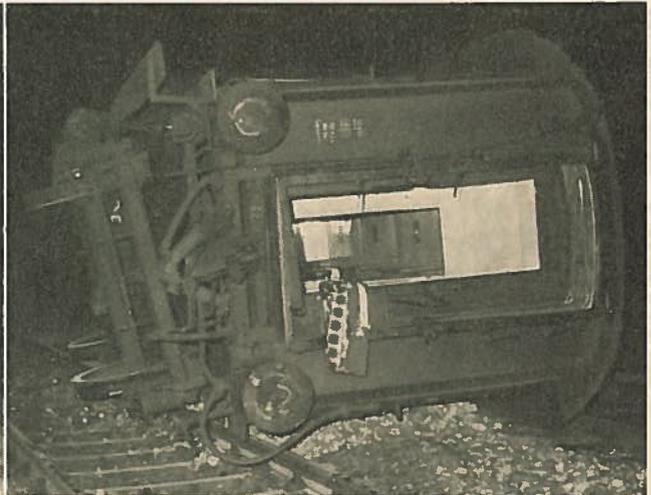
Am 16. April 1970 um 0.20 Uhr entgleiste im Bf W. bei Ausfahrt eines internationalen D-Zuges aus Gleis 2 der 5. Wagen auf Weiche 157 stürzte um und verlegte die Gleise 1 und 2. Ein Bundesbahn-Pensionist und ein Bediensteter der HW Floridsdorf wurden dabei getötet, die übrigen 255 Fahrgäste blieben glücklicherweise unverletzt.

Hergang: Im Bf W. war seit 20.45 Uhr des Vortages eine VBA in Kraft, wonach die Züge der Fahrtrichtung 1 zwischen den Stellwerken 1 und 2 wegen Bauarbeiten das falsche Gleis 2 zu befahren hatten und die Zugfahrten im Bereich des Stellwerkes 2 durch Einstellung und Festlegung einer Hilfsfahrstraße, und zwar von Gleis 2 nach Gleis 1 (Weichen 157/158), zu sichern waren.

Der Fdl im Stellwerk 2 unterließ es, vor Ausfahrt des D-Zuges die Hilfsfahrstraße einzustellen bzw. festzulegen und eine Hilfssperre anzubringen. Er gab dennoch dem ihm für die Dauer der VBA zugeteilten Bediensteten Auftrag, am Standort des untauglichen Ausfahrtsignals (Signalbrücke) Signal 29 a „Vorbeifahrt erlaubt“ abzugeben. Doch lassen wir hierzu den Fdl selbst sprechen:

Als bereits die Hälfte des Zuges beim Stellwerk vorbeigefahren war, blickte ich in den Stellwerksraum zurück. Dabei bemerkte ich, daß sich die Weichen 157/158 noch in der Grundstellung befanden; desgleichen auch der Fahrstraßenschalter. Da ich die Fahrt des D-Zuges auf das falsche Gleis in Richtung Bf P. vermeiden wollte, stellte ich kurz entschlossen, ohne zu überlegen, den Weichenschalter 157/158 um. Ich war der Annahme, daß der Zug die genannten Weichen noch nicht befahren habe. Ich habe bei weiterer Zugbeobachtung Schlingerbewegungen im Zugverband wahrgenommen und es wurde mir bewußt, daß der Zug entgleist war . . .“

Dem Unfall lagen Verstöße gegen die Bestimmungen der Punkte 8, 9, 34 (3. Abs.), 178,

181 (1. Abs.), 261, 264 b) und 272 der DV V 3, der VBA und der DO § 18 zugrunde.

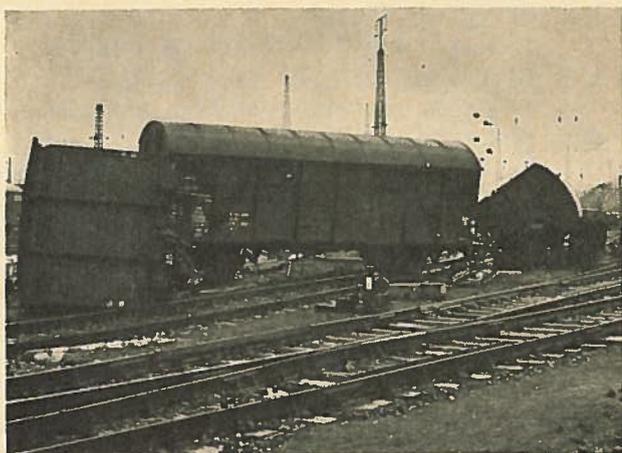
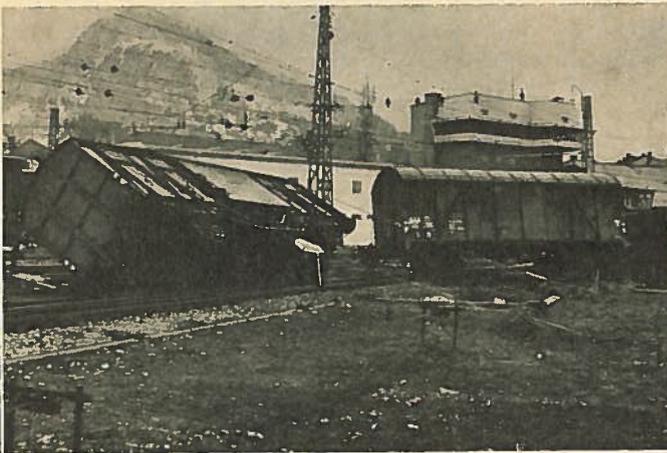
Am 19. März 1970 um 4.00 Uhr entgleisten beim Verschub im Bf S. auf Weiche 77 von einem aus Gleis 23 gezogenen, aus 12 Wagen bestehenden Verschubteil der 2. Wagen mit einer Achse, der 3. Wagen mit beiden Achsen sowie der 4. und 5. Wagen, die umstürzten.

Zum Unfall kam es, weil beim vorangegangenen Zusammenschieben der Wagen auf Gleis 23 ein Verschieber einen Hemmschuh unter dem

vorletzten Wagen aufgelegt hatte — er wollte ein Hinausschieben über die Grenzmarke vermeiden —, obwohl gemäß Bf-Do vorgeschrieben ist, eine Handbremse, die diesfalls vorhanden war, anzuziehen.

Als die Verschubreserve die 12 Wagen ausziehen sollte, achteten weder der Verschubleiter noch der Verschieber darauf, daß der Hemmschuh noch aufgelegt war, so daß es beim Vorziehen zu einem Mitschleifen des Hemmschuhes und damit in weiterer Folge zur Entgleisung kam.

Wieder ein Grund, an die Bestimmungen des Punktes 63 a) der DV V 3 zu erinnern, wonach vor Beginn einer Verschiebung darauf zu achten ist, daß Wagensicherungsmittel von den zu bewegenden Fahrzeugen entfernt sind.

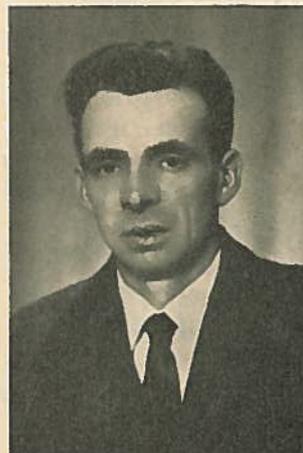
Am 17. Jänner um 10.15 Uhr wurde Zug 3573 über Veranlassung des Wärters des Blockpostens Hofgastein 1, der bei Vorbeifahrt des Zuges an einem Wagen eine Unregelmäßigkeit festgestellt hatte, im Bf Angertal angehalten. Bei der Untersuchung des Zuges wurde an dem mit einer 50 Tonnen schweren Kurbelwelle beladenen Wagen SBB-CFF 31 85 4228801-0 ein Bruch des Drehgestellträgers sowie ein einseitiges Hochsteigen der 3. Achse links festgestellt. Das Fahrzeug mußte wegen akuter Entgleisungsgefahr

mit Hilfszugeinsatz vom Einfahrgleis abgezogen werden.

Zweifellos hat der Haltestellenwärter Gottfried Zembacher der Streckenleitung Spittal/Mill-

stättersee durch aufmerksame Zugbeobachtung eine eminente Betriebsgefahr abgewendet. Der Bedienstete wurde deshalb von der Dion Villach belobigt und belohnt.

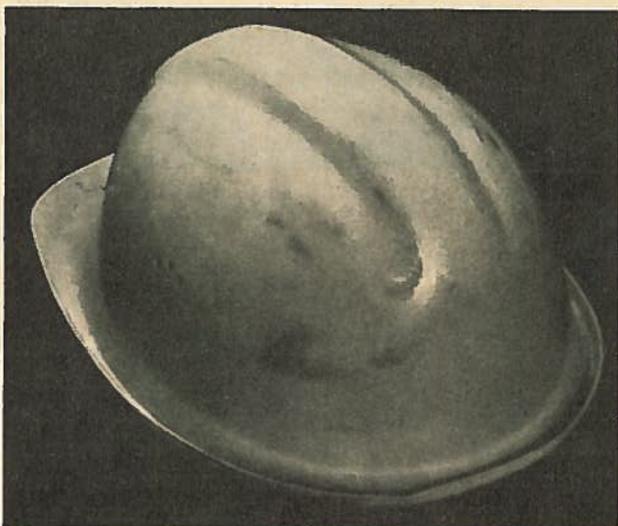
Am 1. April um 9.10 Uhr stieß im Bf Wien Nordwestbf der Verschieber M. W., auf dem Trittbrett eines gezogenen Güterwagens stehend, mit dem Hinterkopf an einen Lichtmast und wurde zu Boden geschleudert. Er erlitt dank seines Schutzhelmes (siehe Photo) nur eine leichte Platzwunde am Hinterkopf.
