Verkehrs-Unterrichtsblatt

Wien, am 1. August 1970

39. Außergewöhnliche Ereignisse im Verkehr — mit oder ohne Folgen

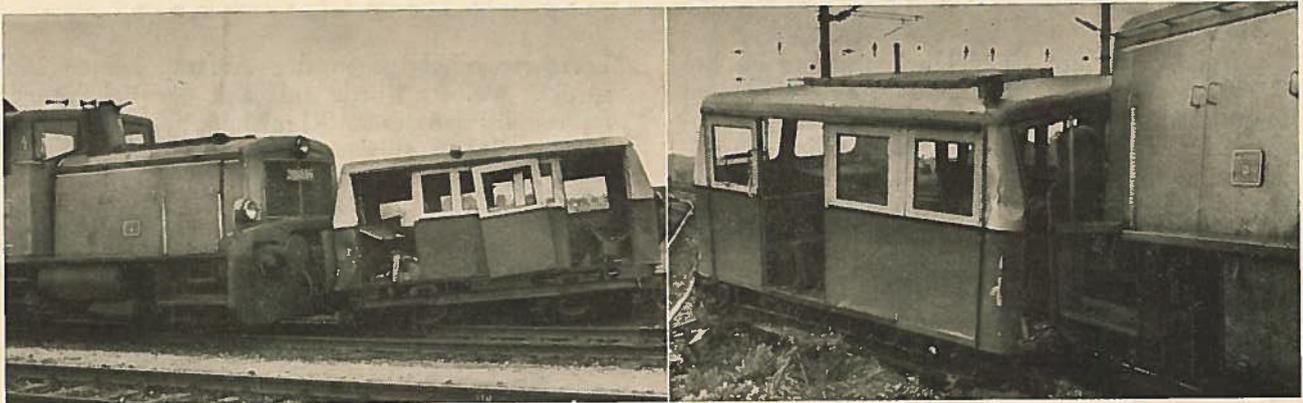
○ ————— ○ ————— ○ ————— ○
 Bf Sch. km 8,174 H. u. Lst. M. Bf G.

Am 4. Juni um 14.15 Uhr fuhr im Bf G. ein aus Richtung Bf Sch. einfahrender Kl (Motorbahnwagen + 4 Bahnwagen gezogen) an einen entgegenkommenden gezogenen Vershubteil stark an, wobei sich Tzf und Kl ineinander verkeilten. Von den am Kl und auf den Bahnwagen mitfahrenden 10 Personen wurde 1 jugosl. Gastarbeiter getötet; 7 weitere Bedienstete erlitten Verletzungen. Sachschaden an den Fahrzeugen: S 61.000,—.

Da der Kl-Führer den entgegenkommenden Vershubteil erst auf kurze Entfernung wahrnahm und der Tfz-Führer von seinem Standort aus den Kl nicht sah, konnte nicht mehr verhindert werden, daß der Kl heftig an das Tfz anfuhr.

Den folgenschweren Unfall hat in 1. Linie der Kl-Führer und -fahrer verschuldet, weil er als streckenkundiger Bediensteter verabsäumt hat, den Kl in Höhe des ES des Bf G. anzuhalten und danach wiederholt Achtungssignal zu geben (DV V 3, Punkt 547).

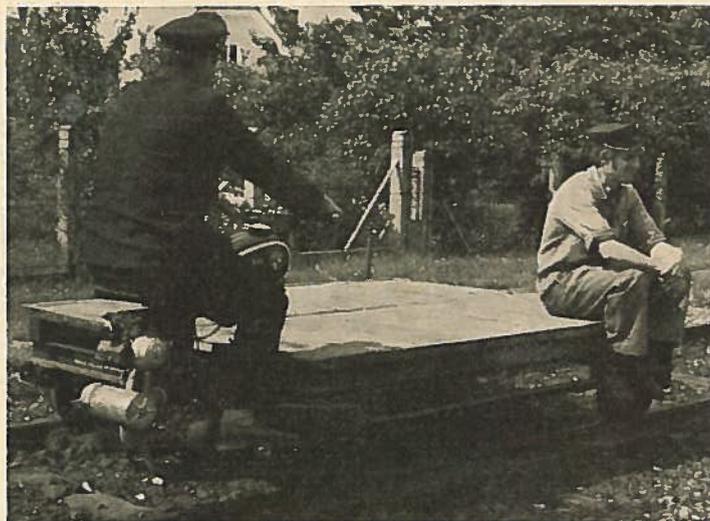
Richtig

- v max. bis 10^{0/00} . . . 25 km/h
- bei Rückwärtsfahrt sowie im Bereich von Weichen, Gleiskreuzungen, EK und Erdbahn-

steigen darf nur mit höchstens 10 km/h gefahren werden

- mit dem Aufsteckmotor darf in der Regel nur ein Stabeg-Bahnwagen befördert werden
- der Bedienungsmann muß einen Ermächtigungsschein besitzen und eine Prüfung als Fahrer für motorisierte Kl abgelegt haben
- bei Leerfahrten ist aus Sicherheitsgründen über dem bei Vorwärtsfahrt dem Antriebsrad vorauslaufenden Rad eine Ausgleichslast von mind. 50 kg aufzulegen . . .

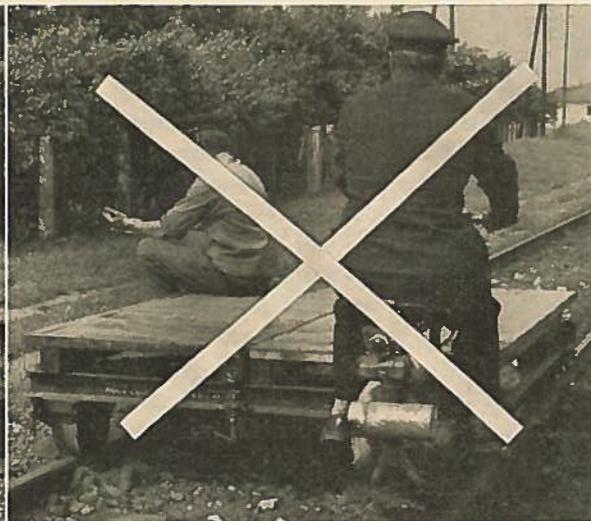
Falsch

Letzterer erhob gegen den Auftrag keinen Einspruch. Weiters wurde anlässlich der Erhebungen festgestellt, daß der am Kl mitfahrende Gleiswerker auf der linken vorderen Seite der Ladefläche gesessen war.

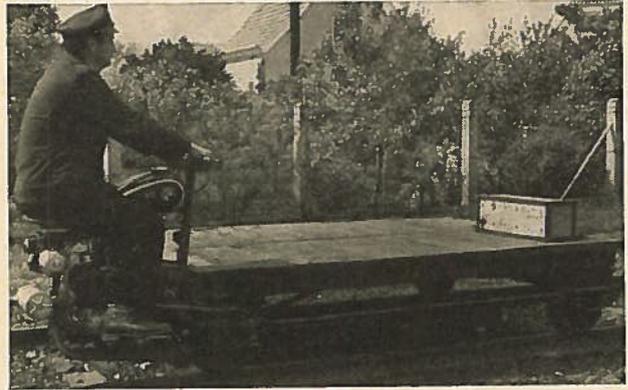
Richtig

Eine mitfahrende Person kann die Ausgleichslast ersetzen.

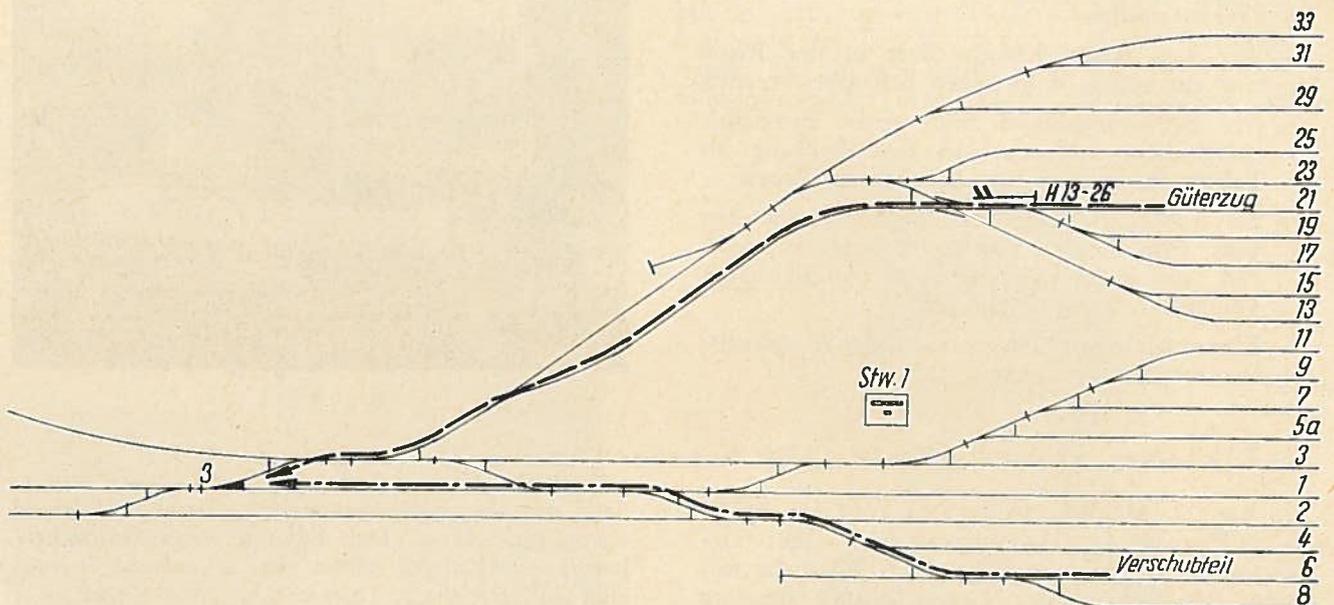
Im dargestellten Bf erfolgte die Übermittlung der Abfahrerlaubnis für Güter- und Dienstzüge gemäß Tafel B 15 a durch den Wärter im Stellwerk 1.

Am Ereignistag beauftragte der Fdl den Wärter des Stellwerkes 1 blockmäßig zur Prüfung und Sicherung der Fahrstraße für die Ausfahrt eines Güterzuges aus Gleis 21. Der Stellwerkswärter kam dem Auftrag nach, verabsäumte es aber, die für eine vorangegangene Vershubfahrt von Gleis 31 nach Gleis 6 benötigten Weichen wieder in die Grundstellung zu bringen, so daß der Vershubweg von Gleis 6 in die Fahrstraße des ausfahrenden Güterzuges mündete.

Da die unrichtige Stellung der Weiche 3 weder von der Tzf-Mannschaft des Vershubteiles noch vom Vershubleiter rechtzeitig wahrgenommen wurde, kam es auf dieser Weiche zum Zusammenstoß mit dem ausfahrenden Güterzug, wobei das Vershub-Tzf mit allen Achsen und das Zug-Tzf sowie 1 Wagen mit 2 Achsen entgleisten; 2 Bedienstete erlitten hierbei leichte Verletzungen.

eine Vershubbewegung ohne Verständigung des Stellwerkswärters durchgeführt, die Weichen nach beendetem Vershub nicht in die Grundstellung gebracht, der in Richtung Stellwerk 1 fahrende Vershubteil vom Stellwerkswärter nicht angehalten und der Vershubweg mangelhaft beobachtet worden war.

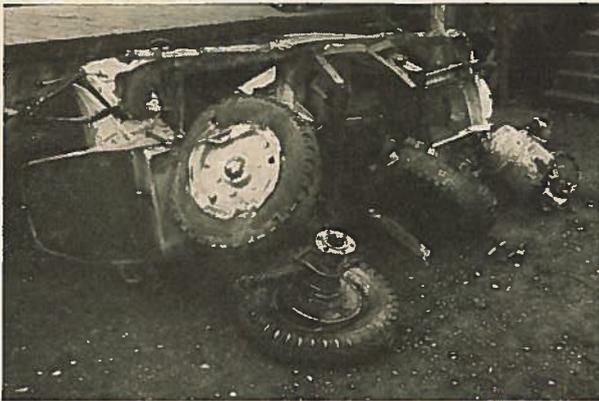
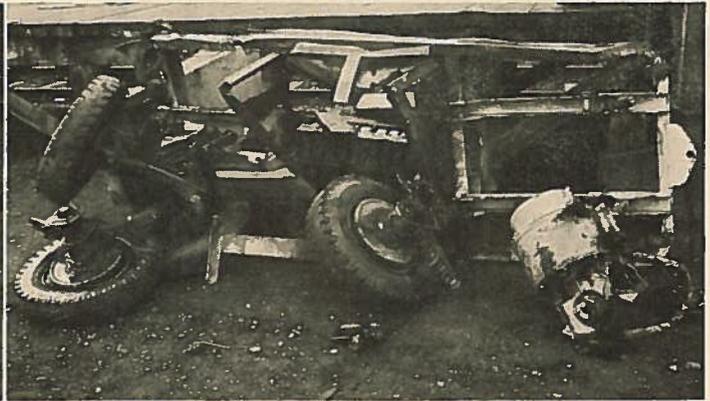
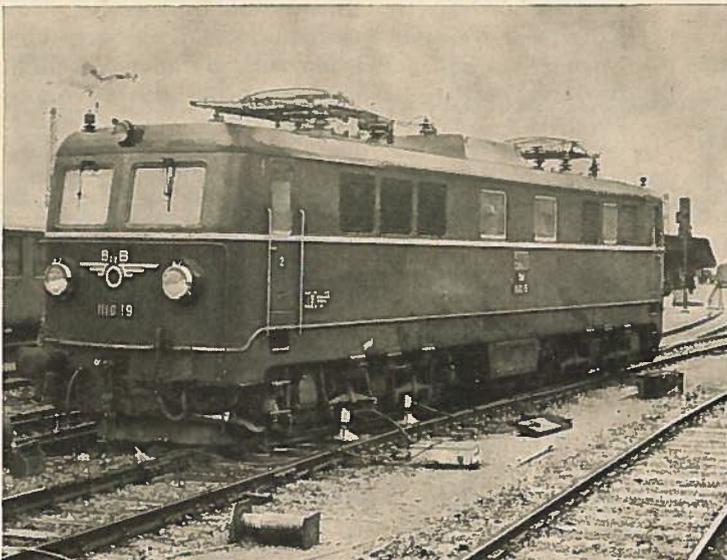
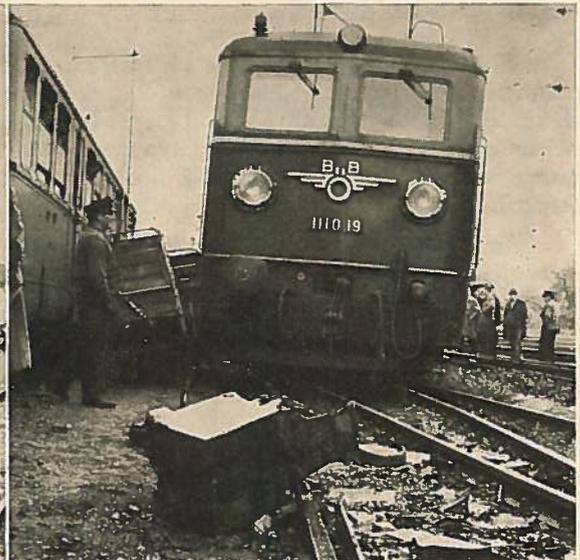
Wir erinnern an unseren Artikel im Verkehrs-Unterrichtsblatt 7/1970 und zeigen an Hand der

Bilder die durch Nichtbeachtung der Bestimmungen der DV M 13 entstandenen Folgen.

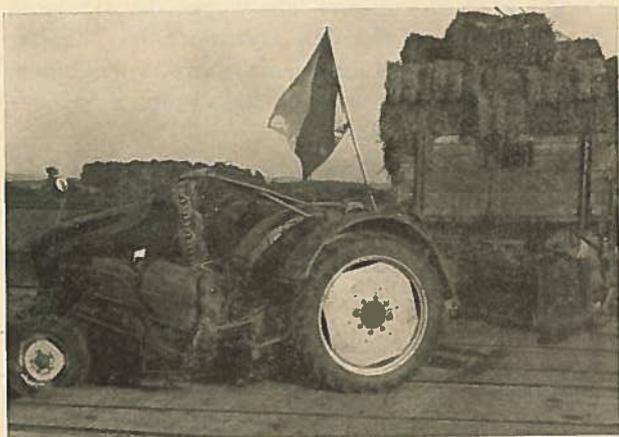
Mit Wirksamkeit vom 1. März 1970 wurde das „verbindliche Abmelden der Züge“ eingeführt. Trotzdem ist seither eine kaum vertretbar große Anzahl von Schranken bei Vorbeifahrt von Zügen offen gewesen. Die Folgen möge das nachstehende Bild beweisen (Zusammenprall des Zuges Ex 162 mit Traktor im Bf H. am 20. Juni 1970).

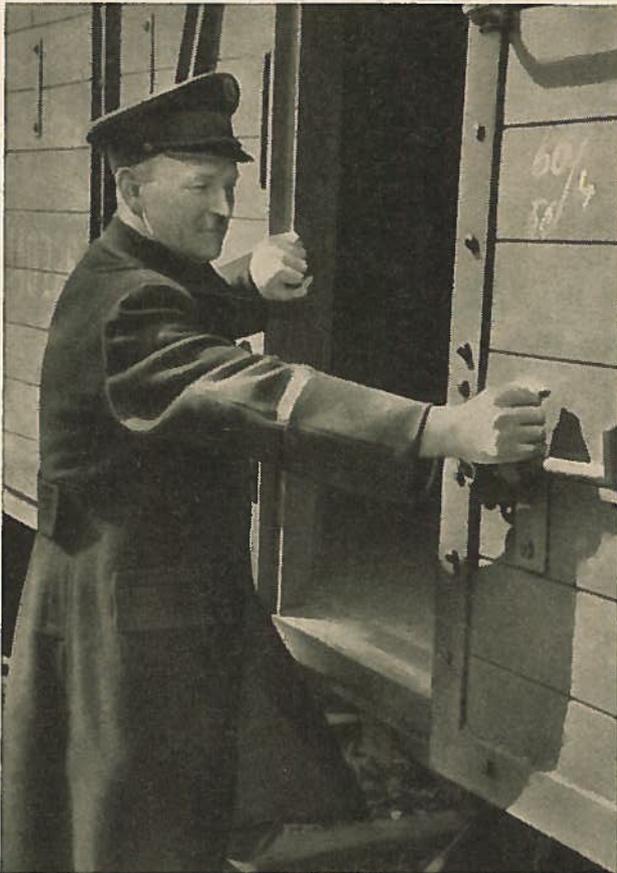
Falsch

„Wegen Schwerganges der Seitentüre beim Stückgutortswagen S-H stemmte sich Verschieber H. des Bf Hieflau mit der Hand am Türhandgriff,

um das Schließen zu ermöglichen. Als die verklemmte Tür plötzlich zurollte, wurde H. der Daumen zwischen Türrahmen und Tür eingeklemmt . . .“

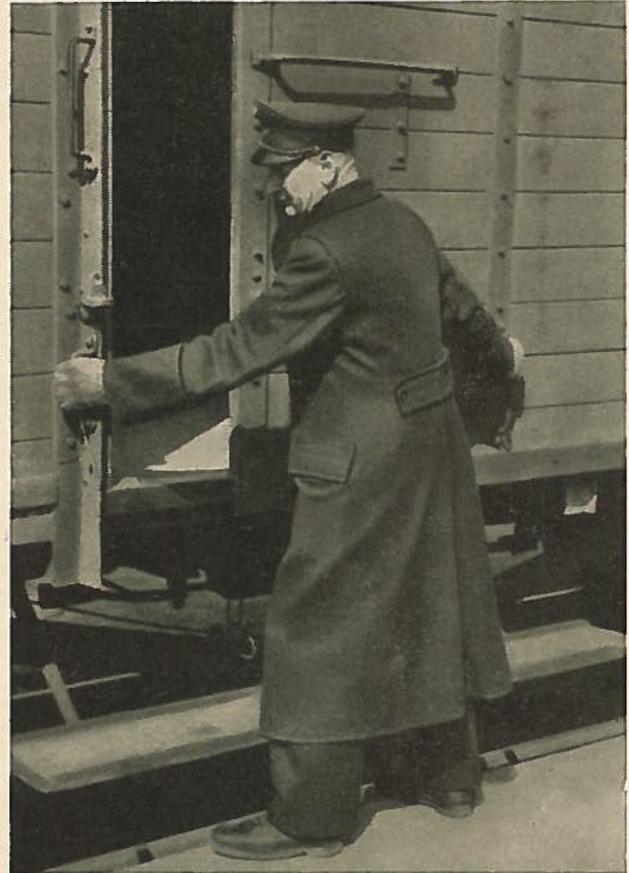
Richtig

Achtet darauf !
