Verkehres-Unterrichtsblatt

Wien, am 1. Juli 1959

Inhalt: 31. Schienenbruch — schwere Betriebsgefahr!
32. Eilzug stößt mit Arbeitszuglokomotive zusammen
33. Kundendienst
34. Lösung des 14. Preisausschreibens — „Kennst Du die Vorschrift?“
35. Unfallverhütung durch das Bild

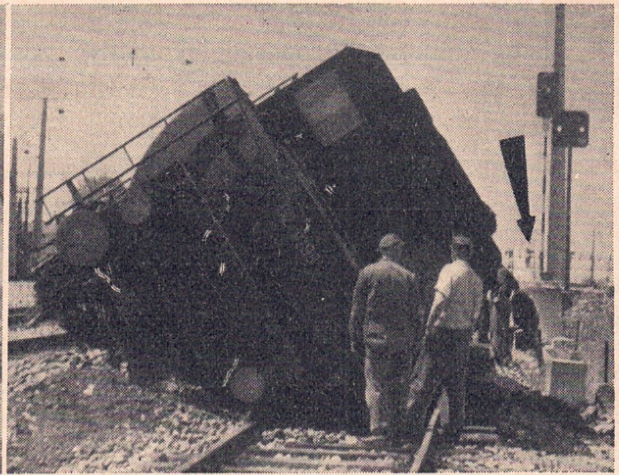
Das sind die Folgen

(Entgleisung eines Gütereilzuges),

die Vorschreibung in der La nicht befolgt und die Signalbeachtung unterlassen wird!

Dadurch kam es, daß ein haltzeigendes Deckungssignal (siehe Pfeil) um 335 Meter überfahren wurde, der Zug in ein gesperrtes Gleis gelangte und dort auf einem aufgelegten Gleisspersschuh entgleiste.

Die Lokomotivmannschaft hatte die Stellung des Deckungssignals (Lichtsignal) infolge Blendung durch die Sonne nicht erkannt und **angenommen**, das Signal sei in der Freistellung! Überdies war der Lokomotivführer **streckenunkundig**, hatte dies jedoch nicht gemeldet.

Der Zugführer im Gepäckwagen war mit **Schreibearbeiten** beschäftigt. Die Signalbeachtung

schien ihm offenbar minderwichtig; das Gleiche galt für den Schlußschaffner, der während der Vorbeifahrt am Deckungssignal in der Bremskammer sein Jausenbrot verzehrte!

An dem Unfall im weiteren mitbeteiligt war auch der Wärter des Stellwerkes auf der Ausfahrseite des rückgelegenen Bahnhofes, da er entgegen den Bestimmungen der Bahnhofdienstordnung das Ausfahrsignal schon auf „Frei“ gestellt hatte, bevor noch das nur etwa 500 Meter dahinter befindliche Deckungssignal in die Freistellung gebracht worden war.

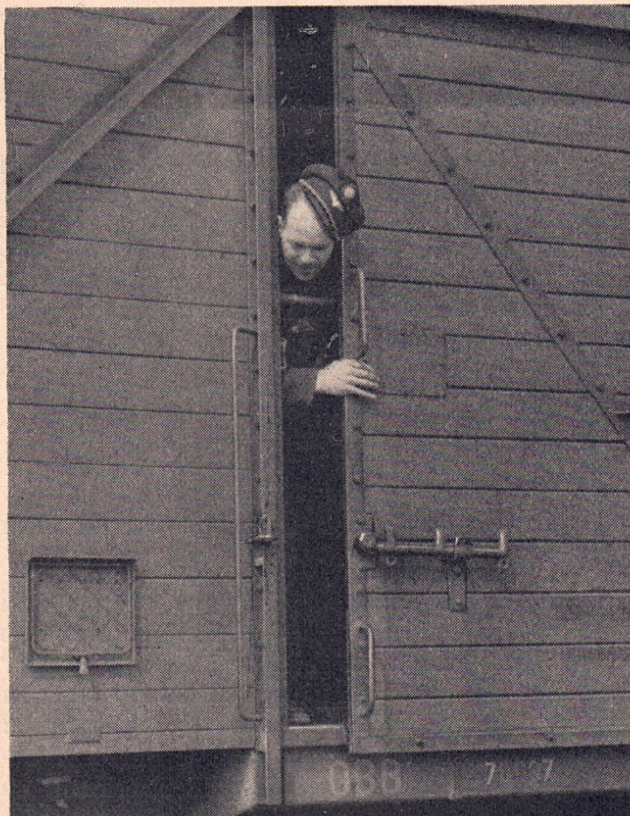
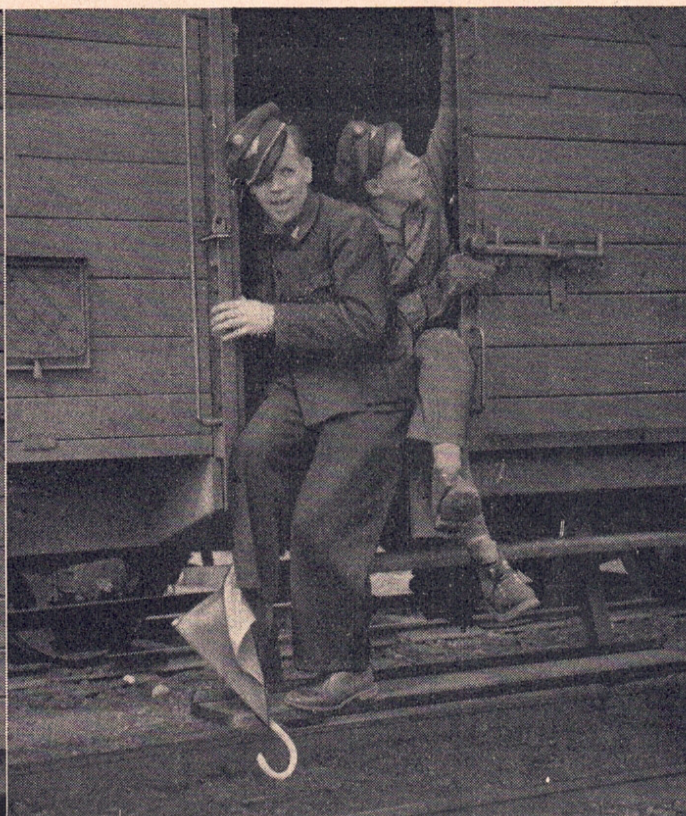
Warum werden immer wieder Bedienstete durch zurollende Gepäckwagenschiebetüren verletzt? Vor allem deshalb, weil die Bestimmungen der Anlage 1, Punkt 2 e), der DV V, 3 nicht beachtet werden. Darnach ist es verboten, sich während des Aufenthaltes auf bewegten Fahrzeugen an Türen anzulehnen, auf Türgriffe zu stützen sowie Türen achtlos zu öffnen; weiters

ist untersagt, sich in die Öffnungen **nicht festgelegter Türen** zu stellen oder sich aus diesen hinauszubeugen.

Zugbegleiter, Verschieber, öffnet daher die Schiebetüren mit selbsttätiger Festhaltevorrichtung stets so weit, daß die Vorrichtung wirksam werden kann, um Euch vor Verletzungen zu schützen.
