Verkehrs-Unterrichtsblatt

Wien, am 1. Oktober 1961

48. Zugzusammenstoß auf einer Nebenbahn

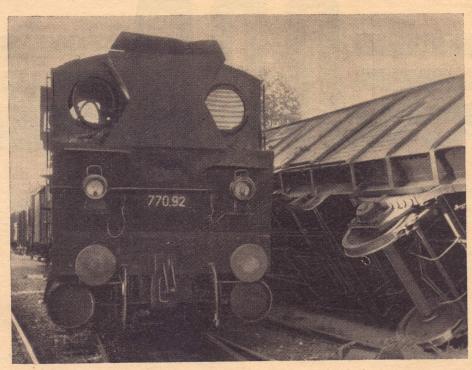
(Situation nach Abziehen des Wagensatzes)

Während der aus Richtung P. kommende Personenzug laut Buchfahrplan vor der Trapeztafel anhielt, fuhr der Kreuzungszug in den Bahnhof ein und gelangte infolge der unrichtigen Stellung der Weiche 51 auf das besetzte Gleis 3. Durch die vom Triebfahrzeugführer nach Erkennen der Fehleinfahrt eingeleitete Schnellbremsung konnte die Geschwindigkeit soweit vermindert werden, daß der Anprall nur mit etwa 15 km/h erfolgte.

Gegen die Disposition des Fahrdienstleiters, den Güterzug trotz Kreuzung der beiden Personenzüge anzunehmen, ist nichts einzuwenden; falsch war es jedoch, entgegen der Bestimmung der Bahnhofdienstordnung den Zug auf das Magazinsgleis 3 über die ungesicherte Weiche 51 einzulassen, anstatt die laut Zugverzeichnis vorgesehene Einfahrt nach Gleis 2 und anschließendes Umstellen nach Gleis 3 vorzunehmen.

Einen weiteren Fehler beging der Fahrdienstleiter dadurch, daß er den Güterzug sofort nach Einfahrt auf Gleis 3 rückmeldete, ohne daß vorher im Punkt 391 der DV V 3 festgelegte Bedingungen für die Abgabe der Rückmeldung erfüllt waren. Da der Güterzug die Kreuzung der beiden Personenzüge abzuwarten hatte, mußte entweder für einen Folgezug — diesfalls für den zu erwartenden Personenzug — ein anderer Fahrweg hergestellt oder eine Haltscheibe bei der Trapeztafel aufgestellt werden. Nichts davon wurde veranlaßt. Die Weiche 51 blieb in der gleichen Stellung, sie blieb es bis zum Zusammenstoß!

Schließlich verstieß der Fahrdienstleiter gegen die Bestimmungen über die Fahrwegprüfung und-sicherung. Er ließ die Einfahrt des Personenzuges aus Richtung N. zu, ohne eine Fahrwegprüfung vorgenommen zu haben. Wohl beauftragte er den Weichenwärter, den Fahrweg für den Personenzug zu sichern; er verließ sich jedoch zu sehr auf den Bediensteten und überprüfte seine Handlungen nicht. Er bestand auch nicht darauf, daß die Weichenschlüssel gemäß Punkt 451 der DV V 3 am richtigen Platz, also im Schlüsselkasten, verwahrt wurden. Damit schuf er die Voraussetzung für den Zusammenstoß.

Dem Weichenwärter muß vorgeworfen werden, daß er nach Einfahrt des Güterzuges zwar die Weiche 1 L umstellte, es aber unterließ, auch die Weiche 51 wieder in die Grundstellung zu bringen. Als er später vom Fahrdienstleiter den Auftrag erhielt, den Fahrweg für den Personenzug nach Gleis 1 zu sichern, vergaß er neuerlich auf die Umstellung der Weiche 51. Auch unterließ er es, die Weichenschlüssel nach Herstellung des Fahrweges dem Fahrdienstleiter zur Verwahrung zu übergeben.

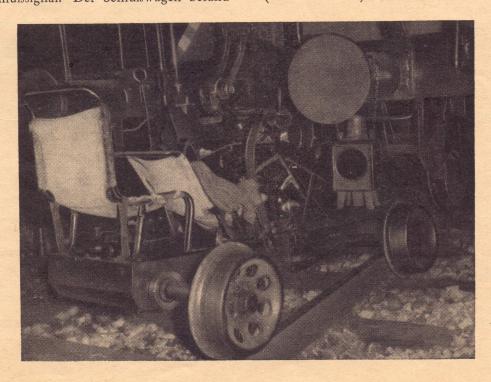
Im Bahnhof M., dem Ziel der Kleinwagenfahrt, stand auf Gleis 1 der Güterzug mit gut beleuchtetem Zugschlußsignal. Der Schlußwagen befand sich etwa 150 Meter von der Einfahrweiche entfernt. Das Streckengleis vor dem Bahnhof liegt in einem Rechtsbogen und weist eine Steigung von 23°/00 auf, die in Höhe der Einfahrweiche in ein Gefälle von 1,5°/00 übergeht. Ein in der Nähe des haltzeigenden, beleuchteten Einfahrsignals befindlicher Schranken stand offen. Der Kleinwagen muß nun, den Unfallsfolgen nach zu schließen, mit überhöhter Geschwindigkeit in den Bahnhof eingefahren sein, wobei der Bahnmeister infolge eines Rechtsbogens das Schlußsignal des Güterzuges zu spät bemerkt haben dürfte.

Bei Annäherung an den Bahnhof M. und bei der Einfahrt machte der Verunglückte leider weitere schwerwiegende Fehler. Abgesehen von der zu hohen Geschwindigkeit (DV V 3, Punkt 847) — es herrschte bereits Dunkelheit — ließ er die Bestimmungen der Punkte 847 und 848 außer acht:

Der Kleinwagen hielt beim Einfahrsignal nicht an! Der unbewachte Wegübergang mit offenem Schranken wurde mit zu hoher Geschwindigkeit befahren! Die Einfahrt in den Bahnhof erfolgte ohne Erlaubnis und noch dazu unter Außerachtlassung der vorgeschriebenen Vorsichtsmaßnahmen, die lauten:

Da im Bahnhof F. bei Antritt der Rückfahrt bereits Sperre ohne Zugverkehr bestand, hätte der Kleinwagenführer (Bahnmeister) gemäß den Punkten 836 und 837 der DV V 3 vorgehen müssen. Da es aber wegen der bestehenden Sperre nicht möglich war, einen Fernsprecher zu benutzen, durfte die Fahrt eben nicht angetreten werden. Wohl wäre ein Ausweg möglich gewesen: Zum Beispiel Benutzung eines Postfernsprechers oder Herbeiholung des Bahnhofvorstandes bzw. Fahrdienstleiters.

Wenn der verunglückte Bahnmeister all dies unterließ, hätte er unbedingt im noch besetzten Bahnhof W. anhalten müssen, um vom Fahrdienstleiter das Einverständnis zur Weiterfahrt einzuholen. Er hätte dann erfahren, daß der Güterzug noch auf der Fahrt nach Bahnhof M. war und wäre sicherlich mit mehr Vorsicht gefahren.
