Veckehes-Untercichtsblatt

Wien, am 1. Jänner 1965

1. Außergewöhnliche Ereignisse im Verkehr - mit oder ohne Folgen

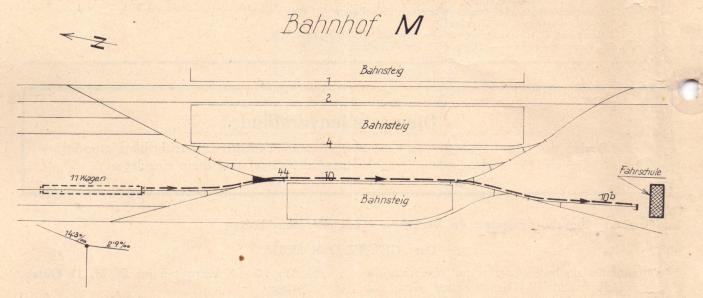
b) Am 10. 11. um 17.32 Uhr entrollten im Bf M. 11 beladene Güterwagen aus dem in einem Gefälle von 14,3 % liegenden Gleis 112 über Gleis 10 in das Stumpfgleis 10 b und prallten dort nach einem ca 900 m langen Lauf auf eine Gruppe von 4 Güterwagen.

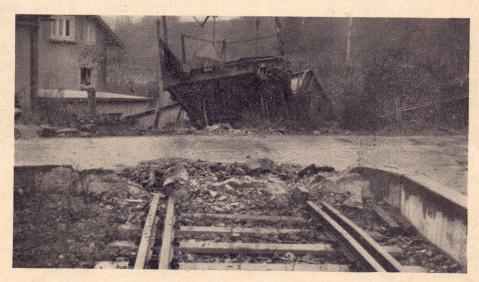
Der erste Wagen der entrollten Wagengruppe entgleiste mit beiden Achsen, der Prellbock des Stumpfgleises wurde zertrümmert und die 4 da-

vor stehenden Güterwagen über den Prellbock hinaus auf die Ladestraße geschoben.

Den weiteren Ablauf des Ereignisses zeigen die beiden eingefügten Bilder sehr anschaulich.

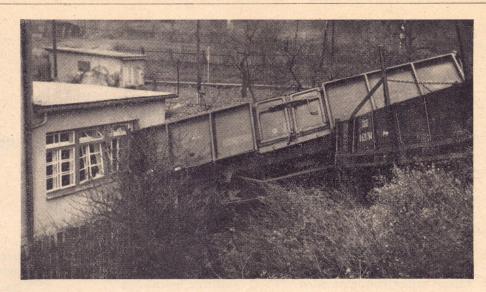
2 Wagen stürzten über eine 3 m hohe Böschung und stießen gegen die Hauswand eines Fahrschulgebäudes.

Durch Glassplitter und abspringendes Mauerwerk erlitten 5 Kursteilnehmer im vollbesetzten Fahrschulkursraum leichte Verletzungen. 2 Güterwagen wurden schwer und 5 weitere Güterwagen leicht beschädigt.

SCHADENSHÖHE: ca 50.000—, SCHILLING!

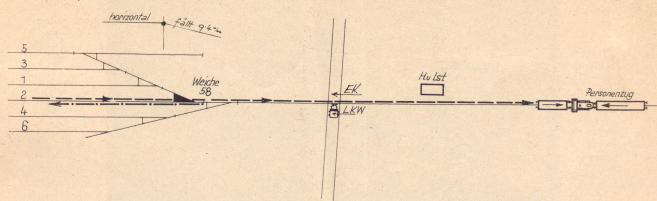
Bahnhof M

c) Am 17. 11. (also 7 Tage später) um 18.11 Uhr entrollten im Bf M. 2 mit Zuckerrüben beladene Güterwagen vom Gleis 2 nach Aufschneiden der Weiche 58 auf das Streckengleis in Richtung Bf P. Gleis 2 liegt im Bf M. in der Waagrechten, an die sich ein Gefälle von 9,4 % anschließt. Nach 400 m Fahrt prallten die beiden entrollten Wagen auf einer unabgeschrankten Eisenbahnkreuzung mit einem LKW zusammen. Der LKW wurde zur Seite geschleudert und schwer beschädigt. Der Lenker des LKW erlitt glücklicherweise nur leichte Verletzungen.

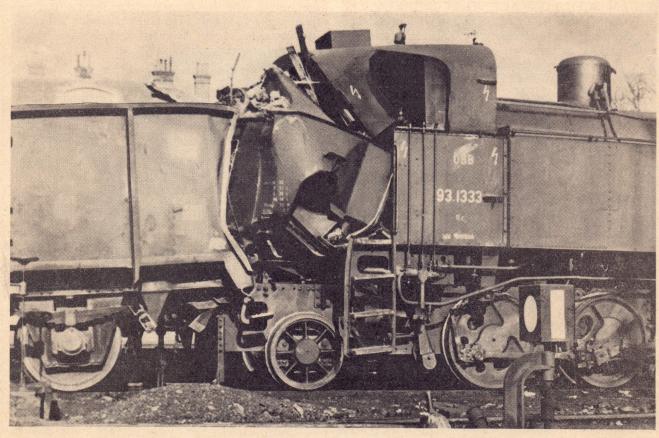
Die weiterrollenden Güterwagen passierten eine unbesetzte Halte- und Ladestelle und stießen schließlich mit einem entgegenkommenden Personenzug zusammen. Das in verkehrter Stellung

fahrende Dampf-Tfz des Personenzuges verkeilte sich mit den entrollten Güterwagen und wurde schwer beschädigt.

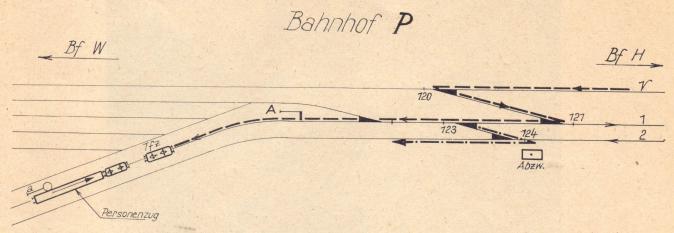
Vom Bf H. war ein Lokz am Verbindungsgleis V nach Bf P. abgefertigt worden. Der Fdl der zwischen den beiden Bf liegenden Abzweigstelle beabsichtigte, das Tfz trotz eines auf Gleis 1 zu erwartenden Personenzuges noch vor diesem vom Verbindungsgleis nach Gleis 2 umzustellen und sodann nach Bf W. abzufertigen. Er rief daher dem Tfz-Führer des am Verbindungsgleis in Höhe der Abzweigung angehaltenen Lokz zu, vorzuziehen, nach Gleis 1 zurückzuschieben und von dort nach Gleis 2 zu fahren. Der Tfz-Führer verstand diesen umfangreichen Zuruf nicht genau; er fuhr nur nach Gleis 1 und von dort in Richtung Bf W. Als der Fdl dies bemerkte, gab er sofort Haltsignale, die jedoch nicht mehr aufgenommen wurden.

Der Tfz-Führer des Lokz bemerkte erst nach Vorbeifahrt am haltzeigenden Deckungssignal A, daß er unerlaubt auf dem falschen Gleis abgefahren war und hielt das Tfz an. Gleichzeitig näherte sich auch der fä!lige Personenzug, dessen Tfz-Führer wegen der Vorsichtstellung des Vorsignals a Bremsung eingeleitet hatte. Als er die Gegenfahrt sah, gab er Gefahrsignal und hielt an; Annäherung erfolgte auf 50 m!

Das Verschulden des Tfz-Führers lag darin, daß er den vom Fdl erhaltenen Auftrag nicht wiederholt hatte und ohne Verständigung sowie ohne Erhalt eines Abfahrauftrages auf dem falschen Gleis abgefahren war.

Der Fdl der Abzweigung war am Ereignis mitschuldig, da er den Verschub vor dem zu erwartenden Personenzug nicht rechtzeitig eingestellt hatte und sich den von ihm unklar gegebenen Verschubauftrag vom Tfz-Führer nicht wiederholen ließ.
