# = OBB = Verkehrs-Unterrichtsblatt

Wien, am 1. Juli 1965

### 34. Neuer Transalpin 4010.01-03

Betätigung der Mittelpufferkupplung

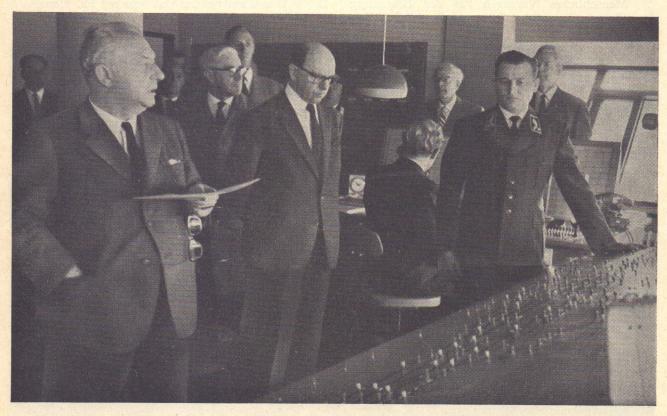
Am 25. Mai 1. J. wurde das mit einem Aufwand von 26,0 Millionen S errichtete neue Zentralstellwerk des Bf Hütteldorf-Hacking seiner Bestimmung übergeben. Es ist als Drucktastenrelaisstellwerk der Bauart DrS ausgebildet und ersetzt ein elektromechanisches Befehlsstellwerk

Vom Stellwerk werden 205 Signale sowie 86 Weichen bedient. Es ermöglicht die Stellung von 388 Fahrstraßen in der Regel durch Betätigung von je 2 Drucktasten.

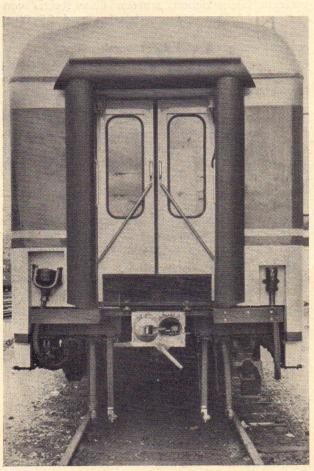
Bild 1

Zwei Bremsluftleitungen,

zwei Speiseluftleitungen (gelbe Kupplungsköpfe),

zwei Steuerstromleitungen (rechts und links) sowie

eine der beiden Zugheizleitungen. (Siehe Bild 1.)

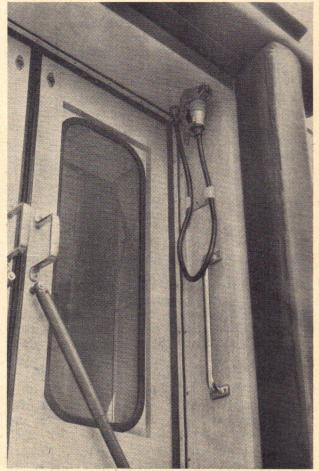
Bild 2

Außerdem sind die zwei Fernsprechleitungen im Inneren der Übergänge zu verbinden bzw. zu lösen (siehe Bild 2).

Auf die für den Kuppler nicht sichtbaren Fern-sprechleitungen im Inneren der Übergänge darf nicht vergessen werden! Durch Ziehen am Handlöseseil jeder Kupplungshälfte Kupplung ausklinken (möglichst gleichzeitig an beiden Handlöseseilen ziehen, wofür 2 Bedienstete erforderlich sind). (Siehe Bild 3.)

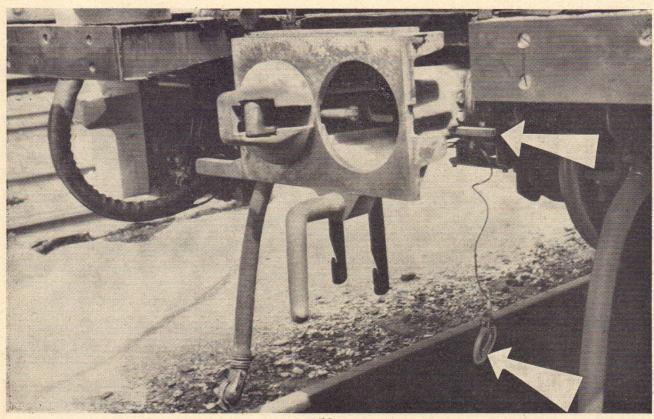
Bild 4

Durch das Ziehen am Handlöseseil öffnet sich die Kupplung, in weiterer Folge tritt seitlich aus der Kupplungshälfte die rot gestrichene Klinkstange heraus und rastet ein, das Handlöseseil bleibt ausgezogen. (Siehe Bild 4.)

Eine der beiden Kupplungshälften, die miteinander verbunden werden sollen, ist durch Ziehen am Handlöseseil zu spannen. Die Klinkstange tritt dabei aus dem Kupplungsgehäuse heraus und verrastet (wie bei Bild 4).

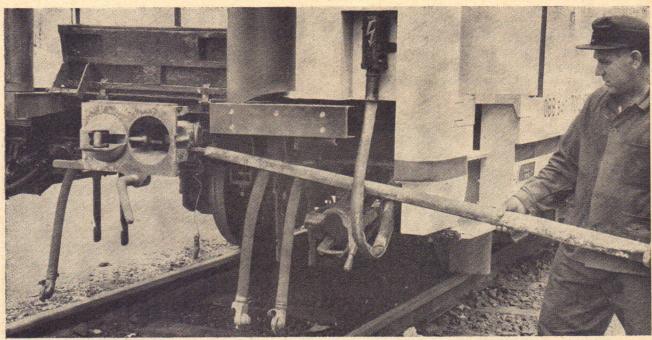
Bild 5

Die beiden voneinander gelösten Kupplungshälften müssen nach ihrer Trennung wieder entspannt werden. Dies geschieht durch einen waagrechten Druck auf die rotgestrichene Klinkstange (siehe Bild 5).

Diese löst sich dabei aus ihrer Verrastung und wird in die Kupplung hineingezogen. Dabei schnellt aber auch das Handlöseseil mit dem am Ende befestigten Handgriff mit großer Vehemenz hoch und an der Stirnseite des Kupplungsflansches tritt der Kupplungsbügel hervor, so daß unmittelbar daneben Stehende gefährdet werden könnten. Die Klinkstange ist daher z. B. mit dem

Fuß oder noch besser mit einem Hammerstiel aus ihrer Verrastung zu lösen.

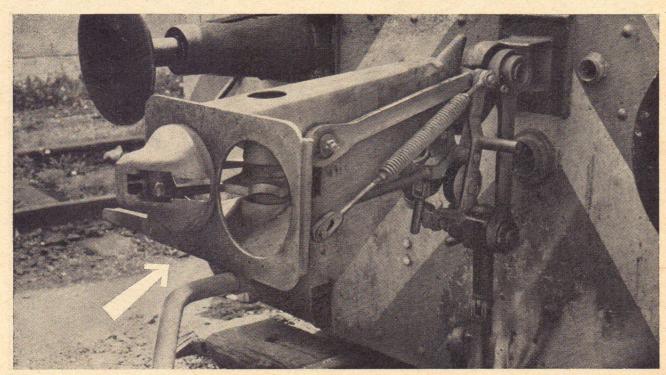
Bild 6

Jeder Triebwagenzug 4010 führt im Gepäckraum des Steuerwagens 6010 eine "Übergangskupplung Z" mit (siehe Bild 6).

Mit Hilfe dieser Konstruktion kann eine Verbindung zwischen der Scharfenberg-Kupplung und einem normalen Zughaken hergestellt werden.

Die "Übergangskupplung Z" wiegt rund 70 kg und muß daher von 2 Bediensteten getragen werden. Sie besitzt an einem Ende einen Kupplungsbügel, am anderen eine Scharfenberg-Kupplungshälfte. Mit dem Kupplungsbügel ist die Übergangskupplung zuerst in den Zughaken einzuhängen (siehe Bild 7); dabei stützt sie sich auf den Zughaken ab. Durch Drehen an einer Knebelschraube (siehe Bild 8) kann die Übergangskupplung in ihrer Höhenlage so eingestellt werden, daß sie zur Kupplung des anzukuppelnden Fahrzeuges paßt.
