Verschubschäden und deren Behebung bei Personenwagen

(Beitrag der Maschinendirektion)

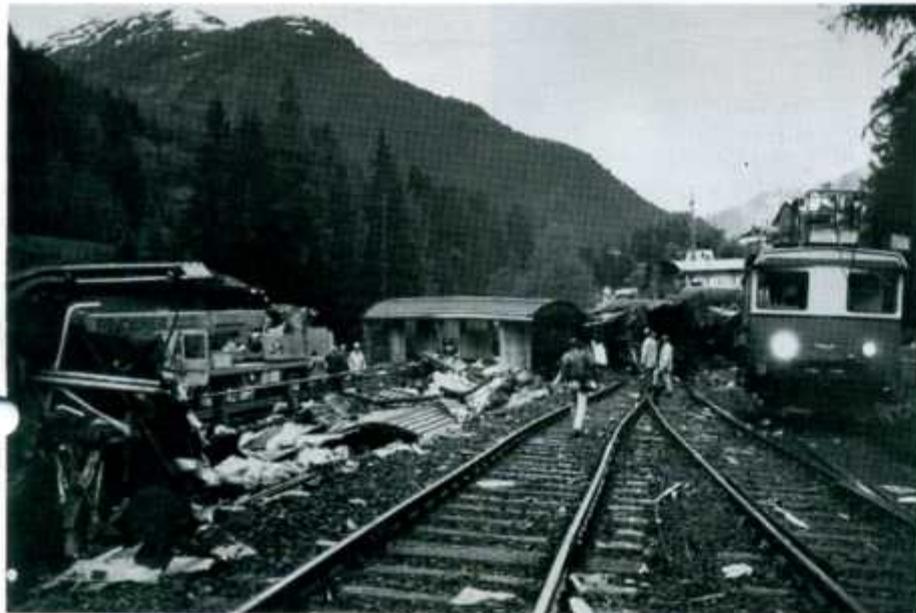
Entgleisung des Z 44675 im Bf St. Anton am Arlberg am 16. 6. 1980

Nahezu ein ganzer Güterzug samt Ladegut wurde vernichtet (das Tzf und ein Wagen ausgenommen), als im Bf St. Anton am Arlberg am 16. 6. 1980 um 22.56 Uhr Zug 44675 bei einer Geschwindigkeit von 119 km/h – zulässig wären 70 km/h gewesen – knapp nach Passieren des Ostportals des Arlbergtunnels entgleiste (s. Bilder). Neben einem enormen Sachschaden in der Höhe von ca. S 13 Mio. und einer empfindlichen Verkehrsstörung – der durchgehende Zugverkehr war am 18. 6. 1980 um 1.24 Uhr unterbrochen – kam es im Zuge der Aufräumarbeiten durch Freiwerden einer höchst giftigen chemischen Verbindung aus einem beschädigten Faß einer aus 30 Fässern bestehenden Sendung zu einer schweren gesundheitlichen Gefährdung der Bergungs- und Behebungsmannschaften.

Für das Ereignis waren offensichtlich keinerlei technische Mängel ursächlich; vielmehr ergaben die Untersuchungen, daß der beteiligte Tzf-Führer die Geschwindigkeitsbeschränkung nicht beachtet und die INDUSI nicht eingeschaltet hatte.

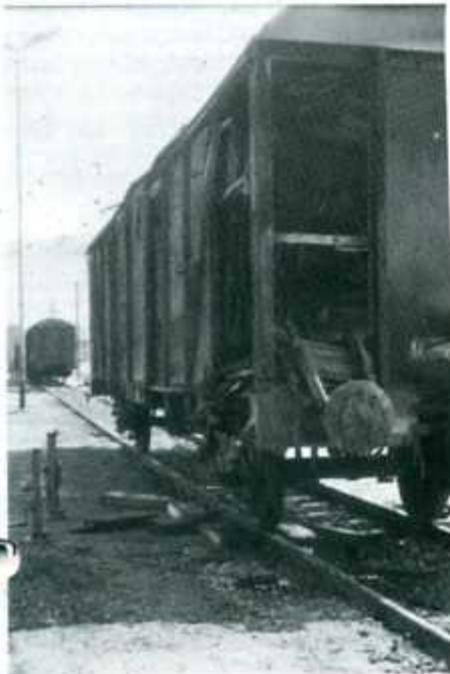
Verschubzusammenstoß im Bf St. Pölten Fbf am 10. 7. 1980

Wegen unterbliebener Bremsbedienung stieß am 10. 7. 1980 im Bf Sankt Pölten Fbf eine aus 10 Fahrzeugen bestehende, abgerollte Wagengruppe mit auf Gl 84 stehenden Fahrzeugen zusammen, wodurch sich die beiden ersten anrollenden Wagen miteinander verkeilten. Verletzt wurde niemand. Das Ladegut des zweiten Wagens — Schwefelkohlenstoff — trat teilweise aus und geriet in Brand, wodurch

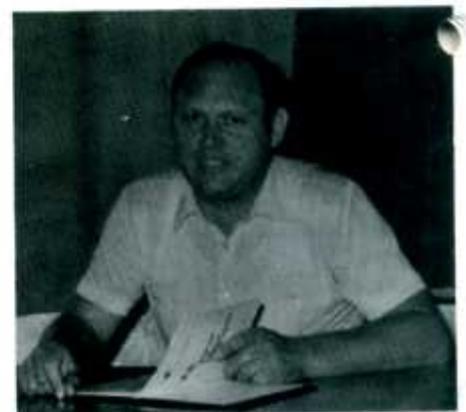
Bild 1

Ing. Nausch ist Schulungsbeamter für die Bediensteten des Technischen Wagenaufsichtsdienstes (also vom Bremsenschlosser bis zum Abteilungsleiter für den Technischen Wagenaufsichtsdienst). Vor seiner Spezialausbildung im technischen Dienst war Ing. Nausch viele Jahre als Fahrdienstleiter tätig. Er war dabei in den Bundesländern Tirol, Vorarlberg, Burgenland und Wien eingesetzt. Die betrieblichen Gegebenheiten der schmalspurigen Bregenzerwaldbahn sind ihm ebenso vertraut wie der Verkehr auf der Ost-West-Magistrale oder der Übergang zur Neusiedlerseebahn (Bild 1).

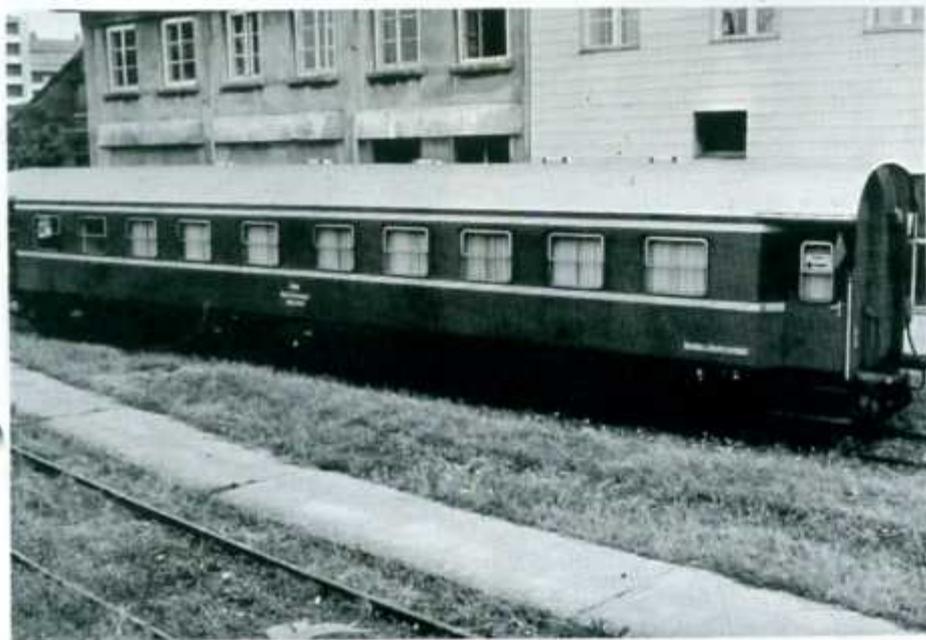
Bild 2

N: Sowohl am Objekt als auch im Schulraum, dem Unterrichtswagen für den Technischen Wagenaufsichtsdienst 955 000 (Bild 2). In den Wintermonaten bereise ich mit dem Unterrichtswagen das Normalspurnetz der ÖBB. Der Wagen ist mit Modellen für die Heizung und Bremse, Lautsprechern, Projektoren und anderen Geräten ausgestattet. Die Modelleinrichtungen funktionieren wie im Original, der Betrieb erfolgt aber nicht mit Hochspannung, sondern mit Steuerspannung.

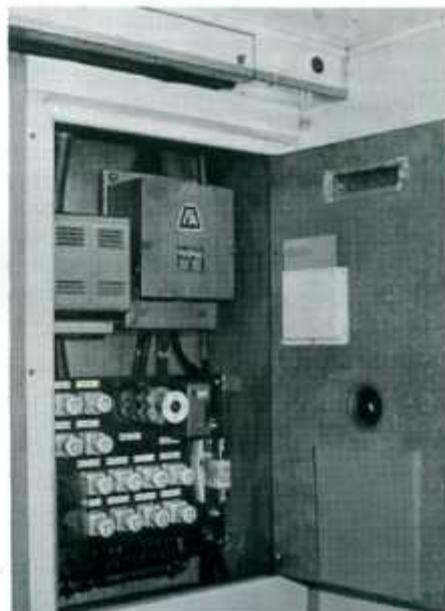
Bild 3

(Not-)licht umgeschaltet werden kann. Im Schaltschrank befindet sich übrigens auch die Schadenliste, RIC-Muster X (Bild 3).

N: Leider, leider wird von dieser bequemen und verlässlichen Art der Gebrechenmeldung noch immer nicht lückenlos Gebrauch gemacht. Doch zurück zur Beleuchtung: Während der

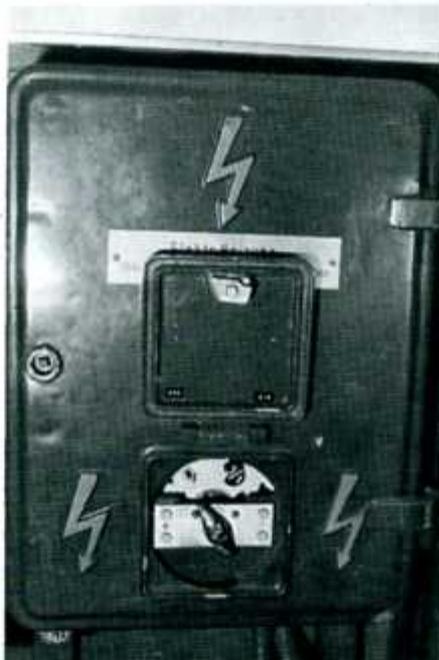
Bild 4

IdB: Also der Zub beobachtet, so oft es ihm möglich ist, die Temperatur in den Wagen, also in den Abteilen, Einstiegräumen und Sanitärräumen. In seinem Bestreben, eine behagliche Raumtemperatur zu erzielen, setzt er seine Schalthandlungen. Flexibel; während der Vorbereitung, anlässlich der Fahrkartenüberprüfung und während der Kontrollgänge.

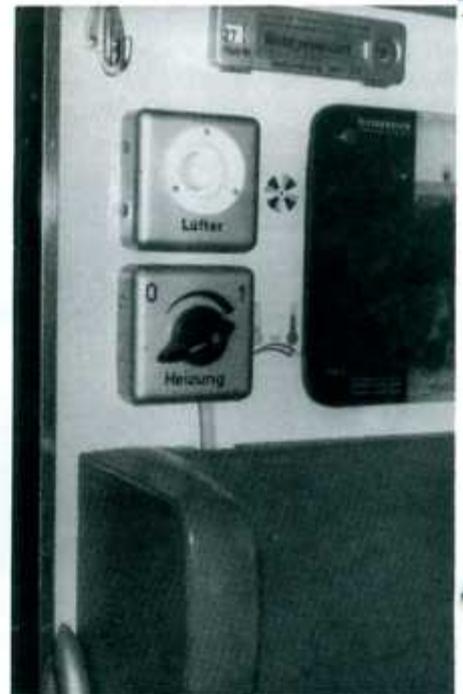
Bild 5

N: Zunächst möchte ich auf den weit verbreiteten Schlierenwagen hinweisen (7. und 8. Ziffer der Wagennummer 35). Da gibt es zwei sehr verschiedene Heizungsbauarten. Bei der ursprünglichen Ausführung ist es die Ehz, bei den neueren Wagen die Lhz 2 1000 V. Bei den Wagen mit Ehz also Widerstandsheizung, ist der Schaltungsvorgang der gleiche wie bei Altbauwagen. Mittels eines Hauptschalters (Bild 4) kann die Heizung im ganzen Wagen ein- oder ausgeschaltet werden. Die Zeitschalter (Druckknöpfe) für die Lüftung in den Abteilen sind batteriegespeist, also von der Stellung des Haupt- oder Abteilschalters der Heizung unabhängig. Die Abteilschalter der Bauart Ehz schalten die Heizkörper im betreffenden Abteil ein oder aus (Bild 5).

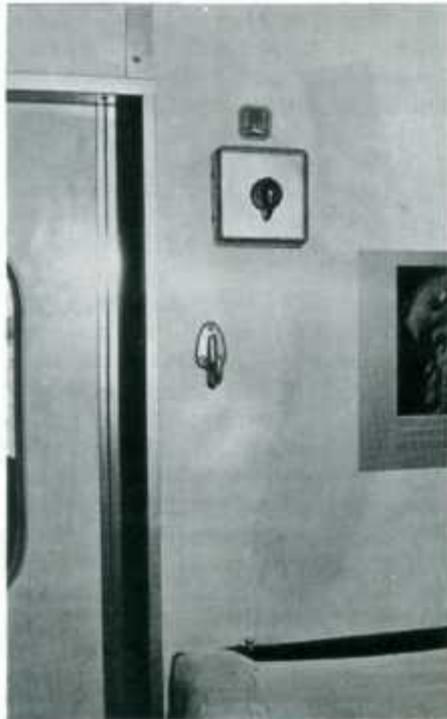
Bild 6

N: Absolut nicht! Jetzt kommen wir nämlich zur Bauart Lhz 2 1000 V! Bei dieser Bauart ist der Abteilschalter – das ist äußerst wichtig! – ein **Temperaturwahlschalter**. In der Minimumstellung (auch wenn 0 dabeisteht) (Bild 6) wird die Temperatur auf + 20 °C, in der Mittelstellung auf + 22 °C und in der Maximumstellung auf + 24 °C gebracht und gehalten. Die Wahl einer anderen Temperatur besteht nicht. Verstehen Sie jetzt,

warum es bei Außentemperaturen von etwa +18° zu Beschwerden der Reisenden gekommen ist, daß trotz „Nullstellung“ des Abteilschalters im Wagen bis 20° C geheizt wurde?

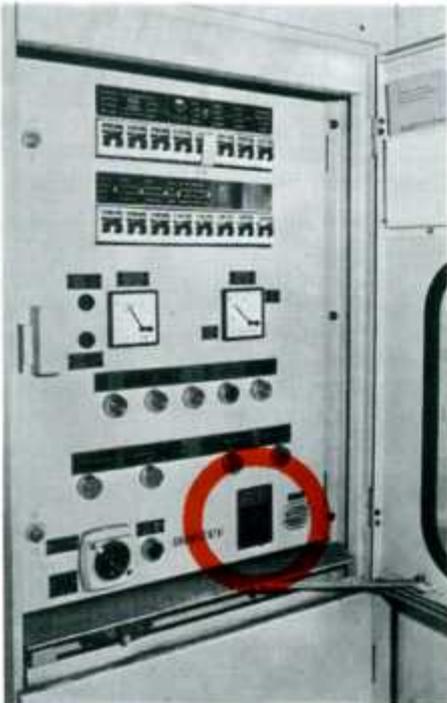
Bild 7

N: Hier gibt es nur eines — den Betriebsschalter für Heizung/Lüftung auf Null zu stellen (Bild 7).

N: In dem kritischen Temperaturbereich, also bei Außentemperaturen zwischen etwa 16 und 19 Grad, wenn also eine Temperatur von 20 Grad als unangenehm warm empfunden wird, muß leider auf die Lüftung durch die Lüftungseinrichtung verzichtet werden.

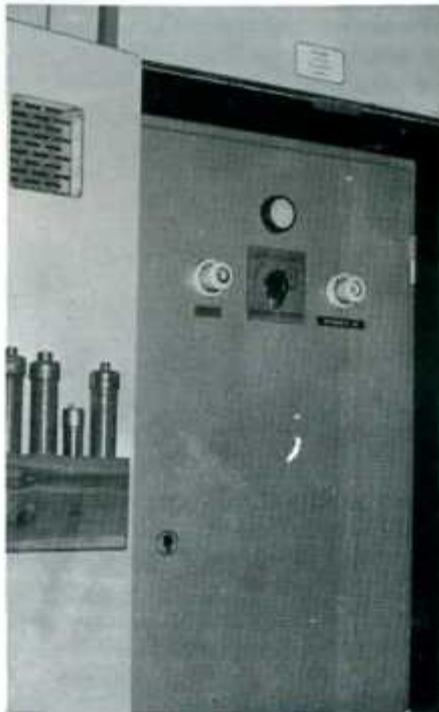
Bild 8

Bei **Personenwagen** mit Lhz 1000 V, deren **Bauart durch die Zahl 34 an 7. und 8. Stelle** der Wagennummer gekennzeichnet ist, erfolgt die Temperaturregelung durch den Zub. Der Betriebsschalter gestattet von links nach rechts folgende Einstellungen (Bild 8): „Lüften“, „0“, „Heizen 1“, „Heizen 2“, „Heizen 3“.

1 = 1/3, 2 = 2/3, 3 = 3/3 (also volle) Heizleistung. Also nochmals: Hier kann nur von den Zub die Temperatur im Wageninneren durch Betätigen des Betriebsschalters reguliert werden!

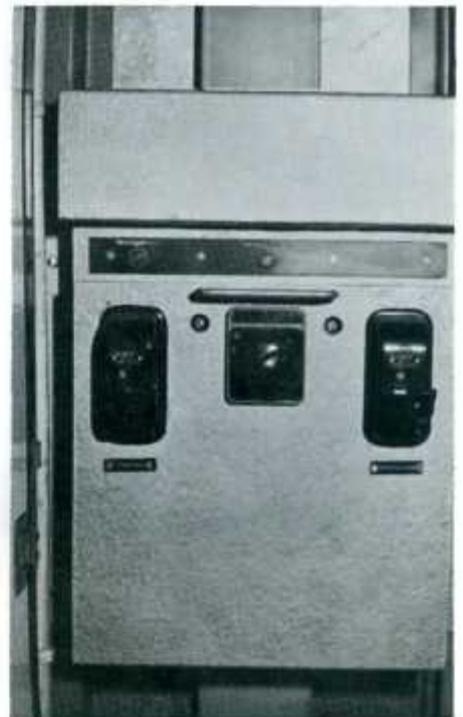
Bild 9

1. Die Stellungen des Betriebsschalters (Bild 9) von links nach rechts lauten (BBC-Heizung):

„Lüften“ — „0“ — „Heizen automatisch“ — „Heizen direkt“.

Betrachten Sie, bitte, die Stellung „Heizen autom.“ als Grundstellung. Nur wenn die Temperaturregelung nicht funktioniert, dann schalten Sie die zweckmäßigste, sonst mögliche Funktion ein. Sie können aber auch bei ordnungsgemäß funktionierender Anlage bewußt „Lüften“ oder zum Aufheizen „Heizen direkt“ einstellen. Bitte dann aber nicht auf das rechtzeitige Rückschalten vergessen, denn Sie haben ja die automatische Temperaturregelung unwirksam gemacht!

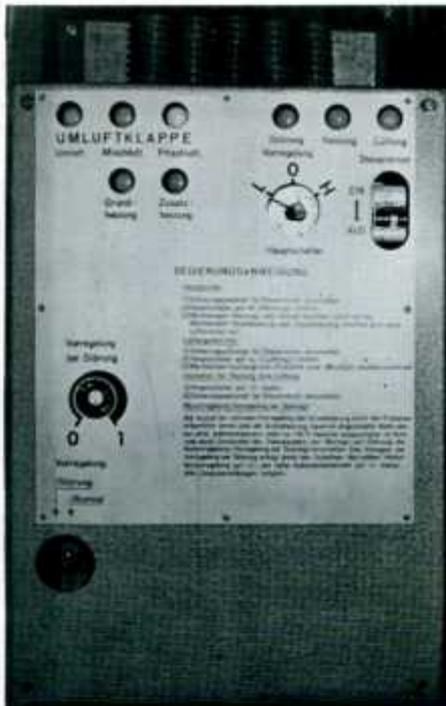
Bild 10

Auch diese Anlage ist temperaturgeregelt. Im Störfall ist vom Zub ein im gleichen Schrank befindlicher Stöpsel aus der Buchse „Vorregelung“ auszuziehen und in die Buchse „Störung“ zu stecken.

In unmittelbarer Nähe befindet sich ein Knopf (Potentiometer) mit der Bezeichnung „Vorregelung bei Störung“, mit dem die gewünschte Temperatur im Wagen einzustellen ist.

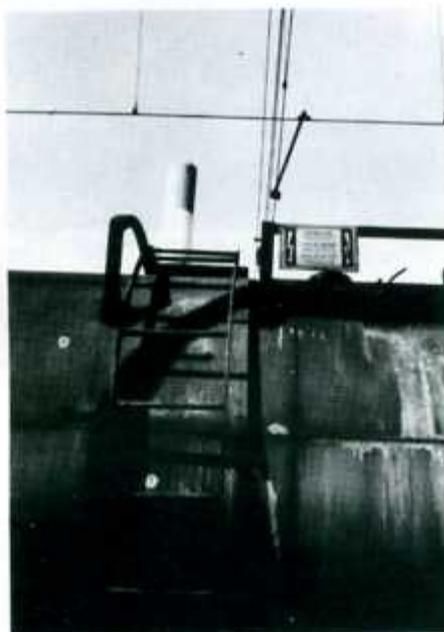
„Das Warnungszeichen ist in der Nähe von Tritten und Leitersprossen angebracht, wenn diese höher als 2000 mm über Schienenoberkante liegen. (Das Zeichen ist gelb auf dunklem Grund oder rot auf hellem Grund.)“

Unser Bildmaterial zeigt aber, daß ein in Eile befindlicher Mitarbeiter durch diese Warnzeichen kaum echt gewarnt wird.
