Verkehr-Unterrichtsblatt

5. Stück	Wien, am 1. Mai 1964	Jahrgang 1964
----------	----------------------	---------------

Inhalt: 24. Außergewöhnliche Ereignisse im Verkehr — mit oder ohne Folgen
25. Anfrage eines Fahrleitungsaufsehers
26. Etwas für jeden
27. Fernsprechdisziplin
28. Man schrieb uns

24. Außergewöhnliche Ereignisse im Verkehr — mit oder ohne Folgen

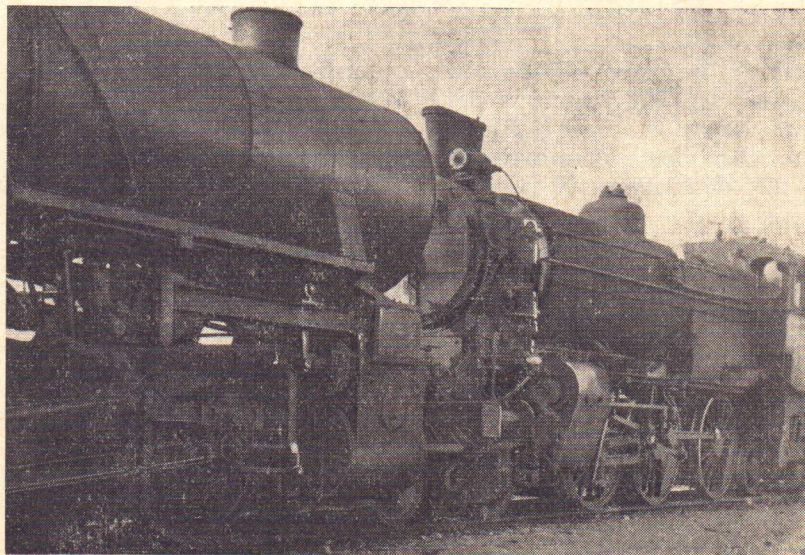
Die Dampflokomotive des Güterzuges verkeilte sich mit der des Personenzuges, dessen Wagen erheblich beschädigt wurden. Der Personenzug wurde durch den starken Anprall etwa 150 m zurückgeschoben.
