Verkehrs-Unterrichtsblatt

Wien, am 1. Jänner 1961

Inhalt: 1. Anstände während einer Zugfahrt
2. Ausstellung von Verschubbestätigungen
3. Höflichkeit ist der Schlüssel zum Herzen der Kunden
4. Unfallverhütung

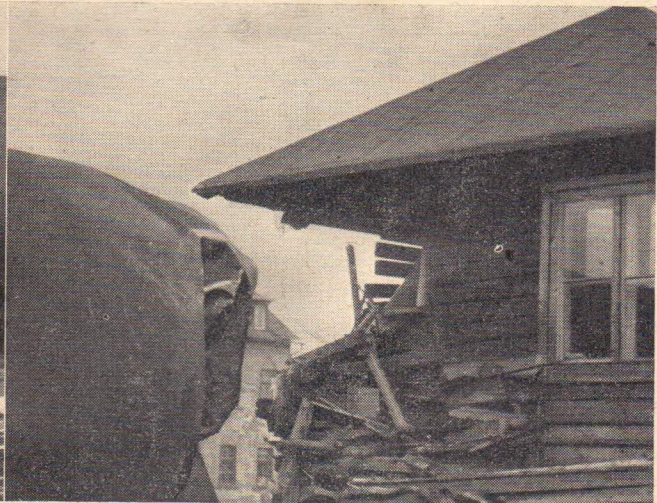
Das sind die Folgen

(Entgleisung zweier Wagen eines einfahrenden Personenzuges, Verletzung von drei Reisenden, zertrümmertes Stellwerksgebäude),

ein Stellwerksbediensteter im Befehlsstellwerk ohne Wissen des Fahrdienstleiters die Hilfsfahrstraße vorzeitig auflöst und trotz guter

Sicht eine in Stellwerksnähe im Fahrweg liegende Weiche unter dem fahrenden Zug umstellt!
