Verkehrs-Unterrichtsblatt

9. Stück

Wien, am 1. September 1956

34. Kleinwagenunfälle

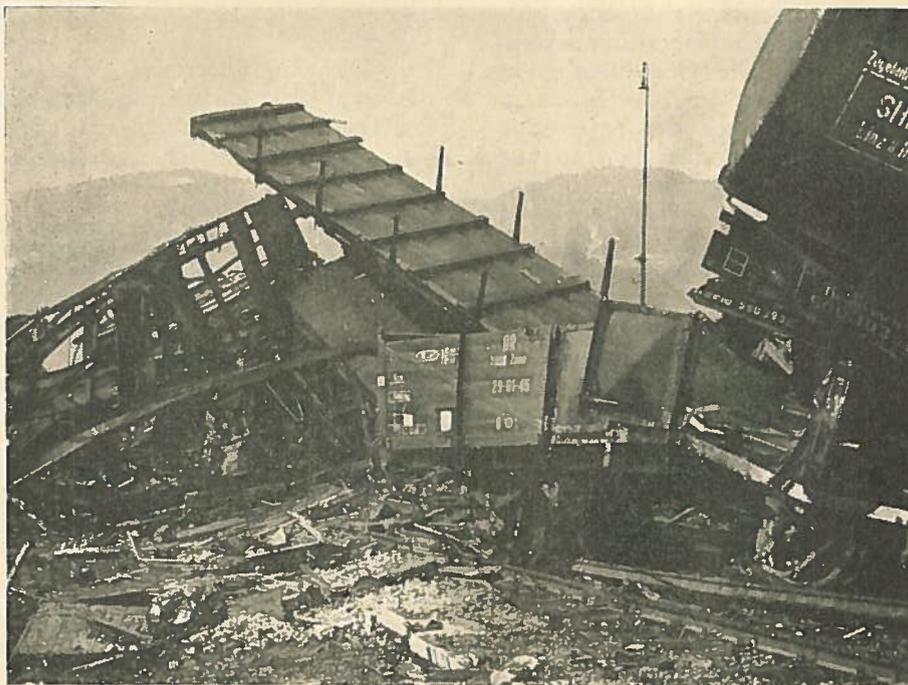
Das sind die Folgen

(Entgleisung eines zu Tal rasenden Güterzuges)

w e n n

die Bremsprobe nicht vorschriftsmäßig durchgeführt wird. Nach Beigabe mehrerer Wagen

hinter der Zuglokomotive wurde auf das Öffnen der Luftabsperrhähne vergessen!

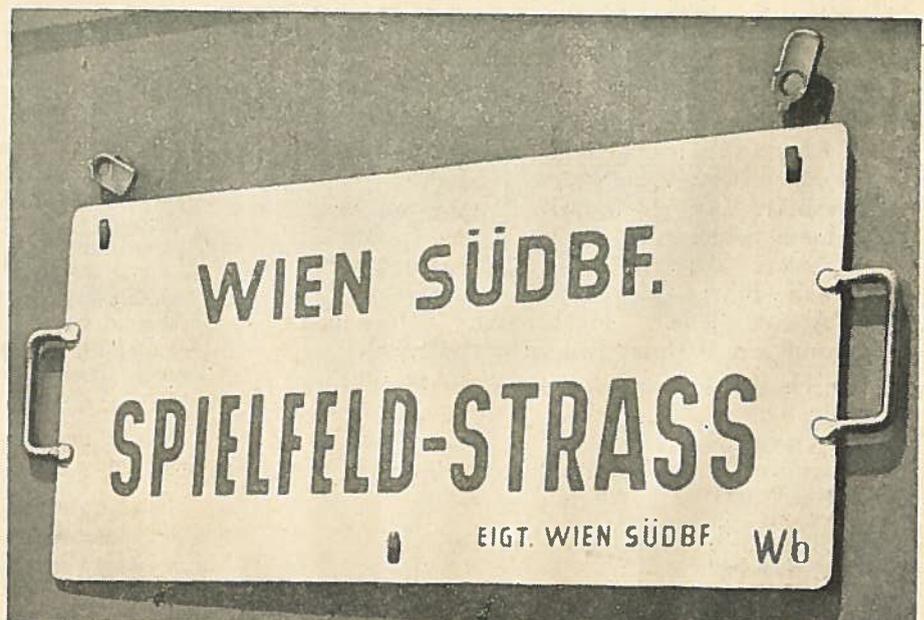
So →

werden die Vorreiber, mit denen ein Großteil der oberen Schilderhaken unserer Personenwagen ausgestattet ist, ihren Zweck **nicht erfüllen!**

Die Vorreiber dienen doch dazu, in lotrechter Stellung ein Losreißen der Richtungsschilder durch den bei Begegnung rasch-fahrender Züge entstehenden Luftwirbel zu verhindern.

Mangelhafte Anbringung von Richtungsschildern hat schon mehrmals Menschenleben gekostet!

Überprüft daher stets gewissenhaft — und zwar auf beiden Seiten des Zuges — die Sicherung der Richtungsschilder. Nur so können schwere Unfälle vermieden werden!
